富川福利鸿发采石场  
矿山地质环境保护与土地复垦方案

2024 年 05 月

编制单位：中远智信设计有限公司

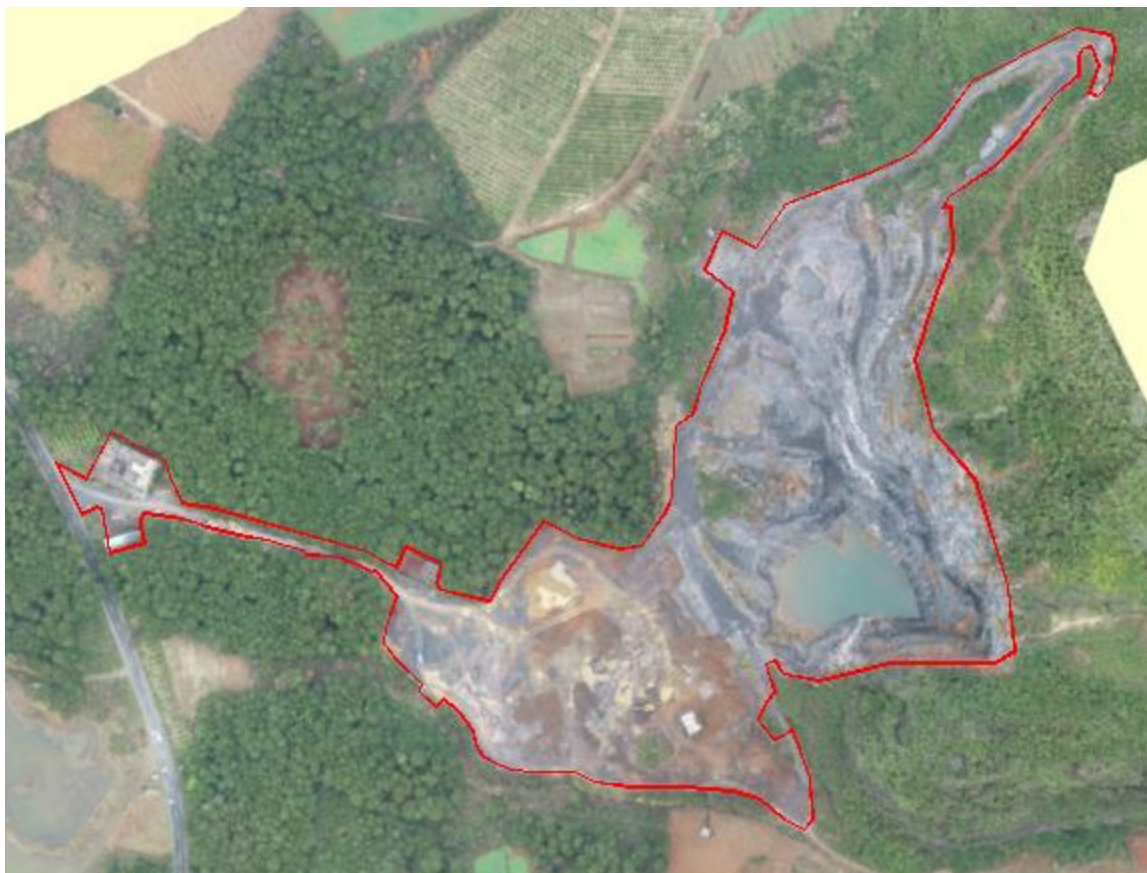
图 2-2 项目区地形地貌图

评估区属峰林谷地地貌，地貌类型单一。评估区范围内地势较高，海拔高度 +237m~+325m，相对高差约 88m，评估区内自然山体总体坡度 20~45°，局部较陡，地形起伏变化大。地形在山体和谷地接触带起伏变化大，地形复杂。山峰多呈蘑菇状,地形陡峻，基底低矮，时断时连，谷地地形平坦，平面形态为条带状。评估区总体地势东高西低。谷地地势开阔。评估区以石山为主，山体均由碳酸盐岩构成，为岩溶峰丛谷地地貌。低洼处

为粘土覆盖，山体植被茂盛，以灌木、杂草为主，局部基岩出露，表层溶沟、溶隙较发育。因此，评估区地形起伏变化中等，地形复杂程度中等。

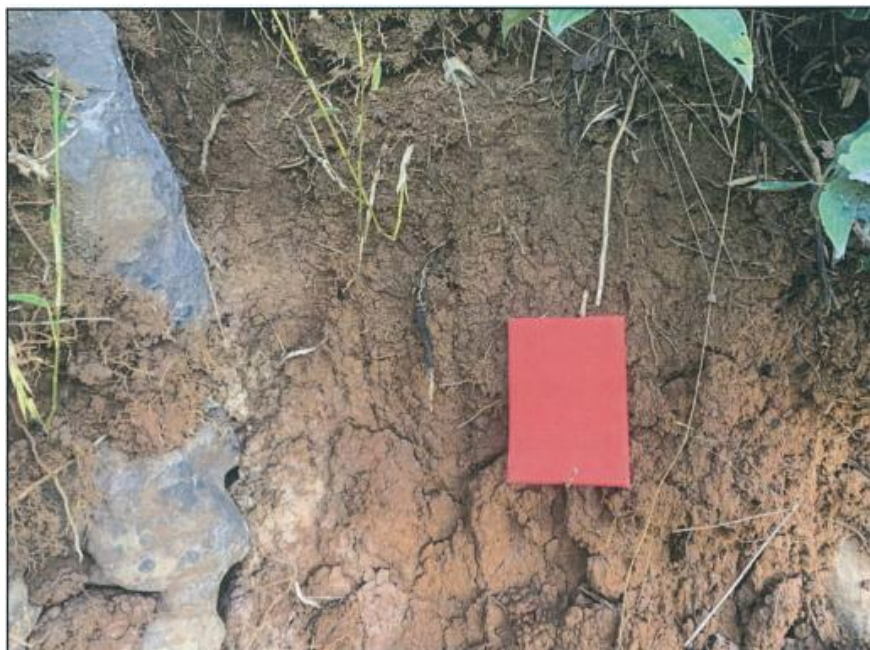
照片 2-1 评估区土壤

评估区主要分布的土壤类型为黄壤（照片 2-1），为残坡积物，呈棕色，其中混杂少量母岩碎块。评估区内土层厚薄不一，石山山坡上的土层较薄，一般小于 0.5m（厚度 0.3m 左右居多），谷地土层较厚，可达 3.0m。PH7~8，表土有机质含量 0.32~2.79%，全氮 0.043~0.159%，全磷 0.072~0.127%，全钾 0.74~0.92%。总体来看，土壤养分含量中等，水湿条件较好，适合各种植物生长。（土壤数据来源:广西地情网）

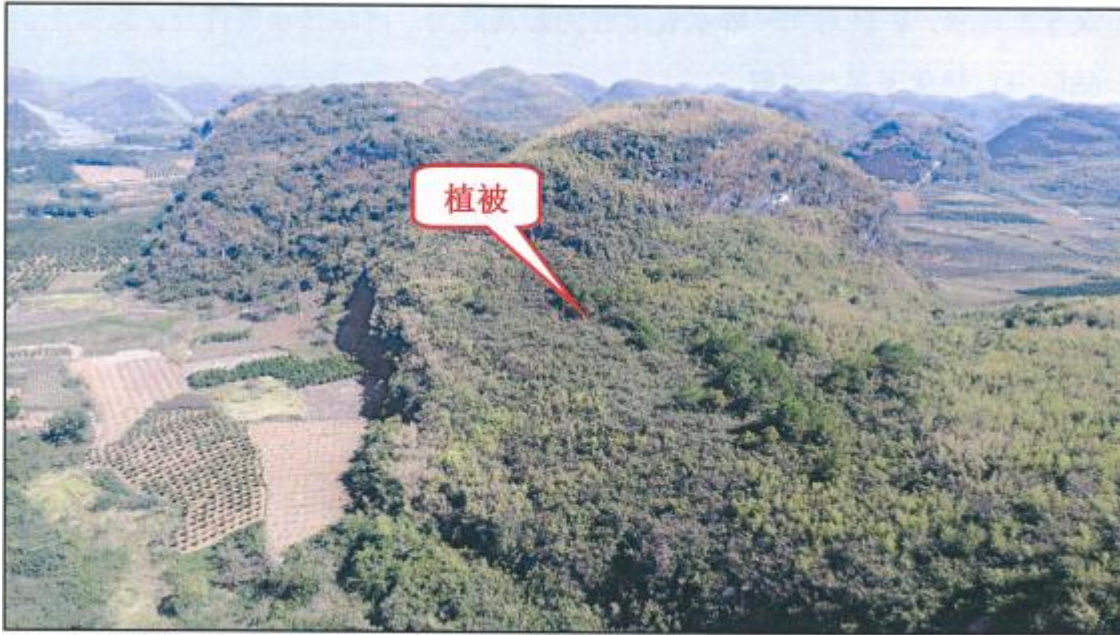
照片 2-2 评估区内植被

评估区原生植被属于亚热带常绿阔叶林，现演替为次生林，主要植被类型有松树、巨尾桉、石山灌木、草本和作物植被（照片 2-2）。草本植被主要种类有:五节芒、铁芒箕、画眉草、刺芒野古草、白茅、铁线蕨等，灌木植被主要种类有:滇黄杞、桃金娘、细齿叶玲木、乌饭树、映山红等，作物植被主要种类有:水稻、果树等。评估区植被覆盖率约为 50%。经调查，评估区范围内没有发现需要特别保护的珍惜濒危植物与动物。（来源:广西地情网、调查访问）

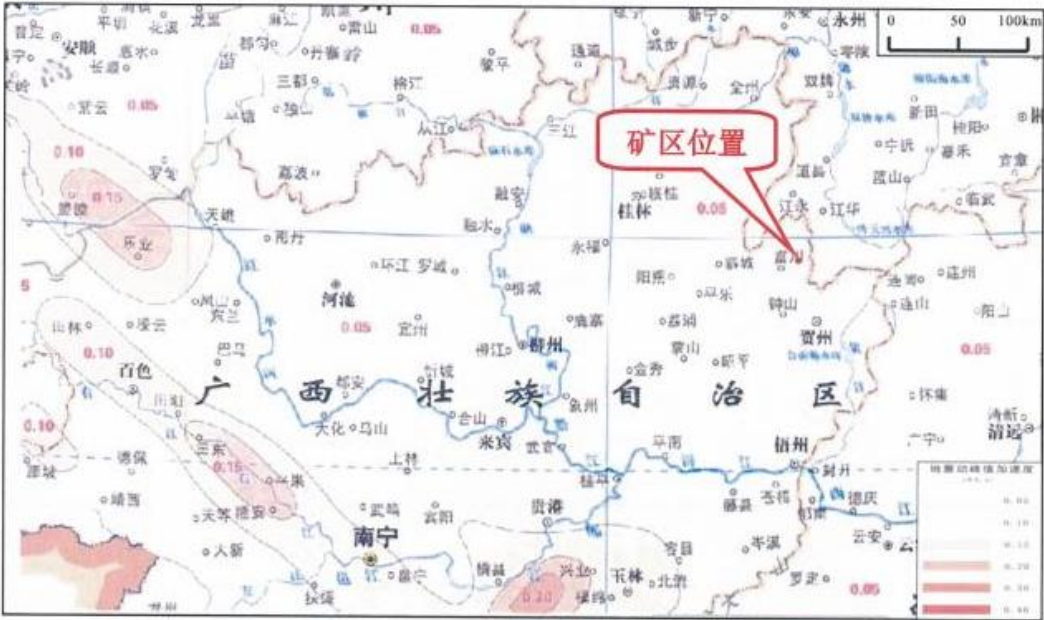
图 2-6 地震动峰值加速度区划图  
(资料来源: 中国地震动参数区划图 (GB18306-2015))

地震动参数区划图》(GB18306-2015)中的附图 A1、B1, 本区地震动峰值加速度为 0.05g(图 2-6), 反应谱特征周期为 0.35s(图 2-7), 地震基本烈度为 VI 度, 设计地震分组为第一组, 其地质活动频率和强度低, 属地壳相对稳定区。评估区区域稳定性良好, 评估区内及周边无地震活动记载。根据《活动断层与区域地壳稳定性调查评价规范》(1:50000、1:250000) 判定, 区域地壳稳定。

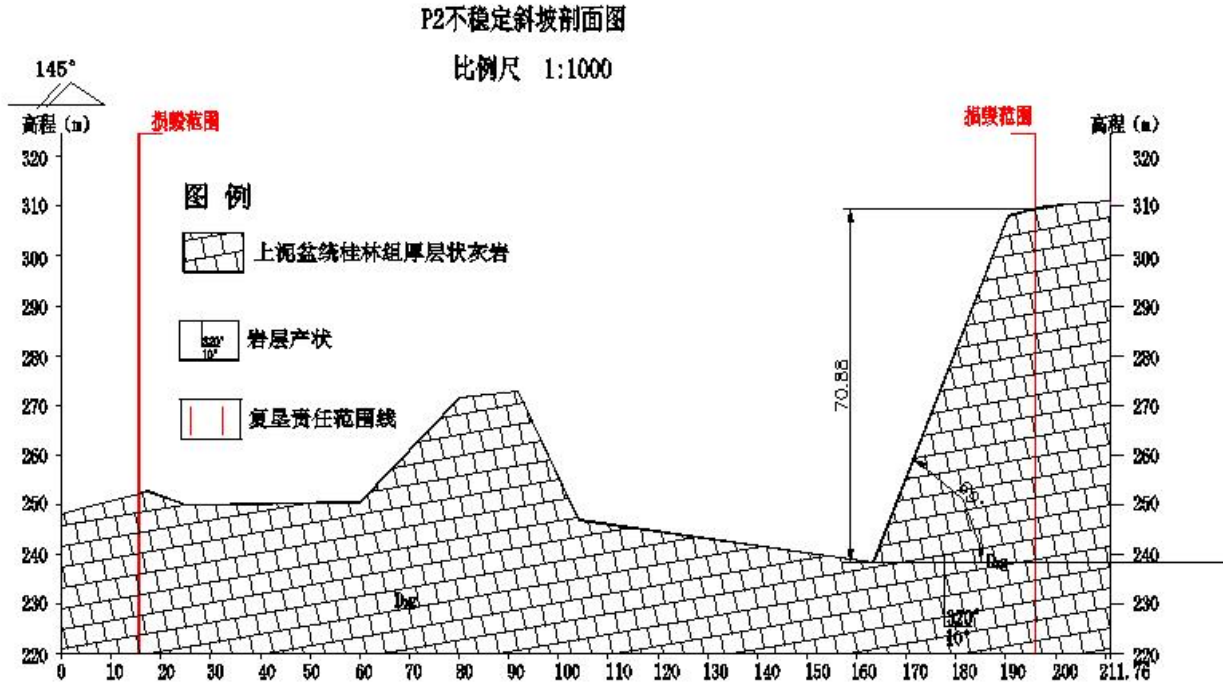
图 3-3 不稳定斜坡 P2 剖面图

P2 位于露天采场南侧，为矿区采矿形成，边坡长 70m，坡高 10-64m，边坡倾向  $350^{\circ}$ ，与岩层 ( $320^{\circ} \angle 10^{\circ}$ ) 关系为顺向坡，组成边坡岩性为边坡岩性上泥盆统桂林组 (D3g) 灰岩组成，为层状次硬~坚硬的碳酸盐岩类，2 组剪节理，相互切割时边坡表面破碎，根据不稳定斜坡发育程度分级表确定不稳定斜坡强发育，根据现场调查走访，矿山现状虽尚未发生过不稳定斜坡崩塌、滑坡等地质灾害，未造成人员伤亡和直接经济损失，但不排除在自然 (昼夜温差、降雨、根劈) 或人为因素 (加载、振动) 影响下发生崩塌滑坡、一旦发生崩塌滑坡地质灾害将严重威胁到边坡下方过往村民、过往人员和车辆安全，同时威胁人数  $< 10$  人，可能直接造成经济损失  $< 100$  万元，其危害程度小，危险性中等。

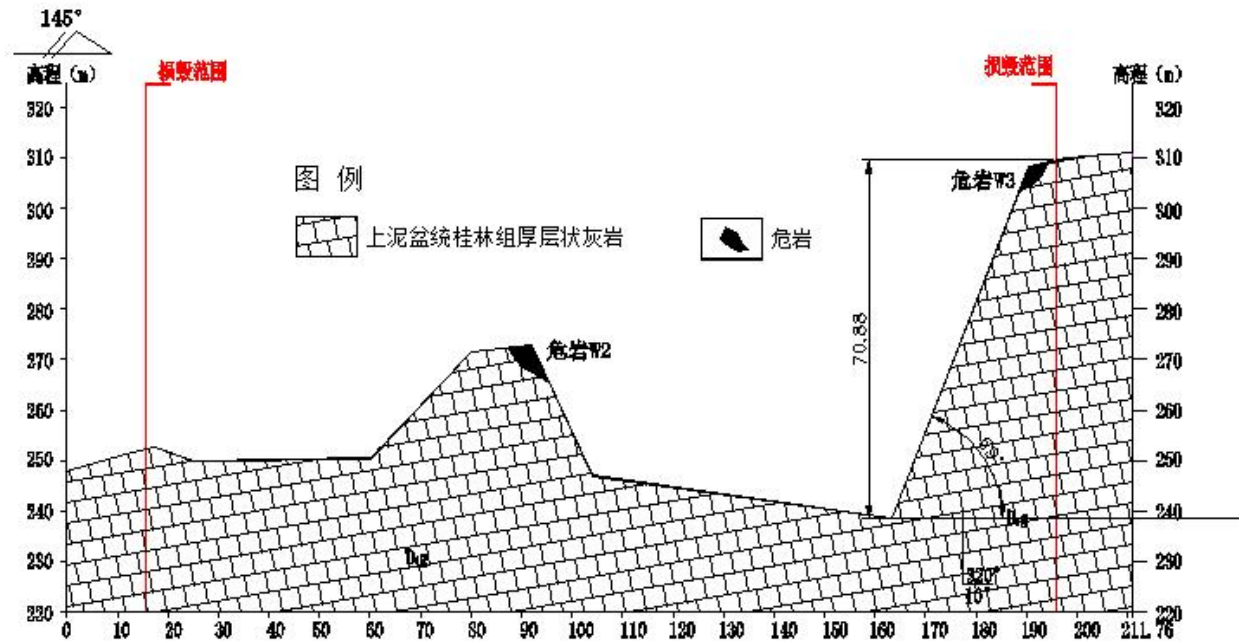
图3-6 危岩W2工程地质剖面图

危岩 W2：位于一采区东侧山腰边坡上，系自然风化、溶蚀作用形成的孤石，前缘凌空，呈不规则状，由数块（约有数块之多）大小不一危岩组成，体积大者约 0~40m<sup>3</sup>，危岩东侧临空，底部坐于裸露的基岩斜坡上，危岩与地面相对高度约为 155m，欲崩落方向约 145°。危岩可能崩塌的类型为向下坠落、滚动崩落。危岩所处地形坡度均大于 55°，前缘临空，常处于地表径流的冲刷之下，有崩塌发展趋势，危岩主控结构面贯通性好，上宽下窄，裂

隙内近期有碎石土流出或掉块，危岩底部结构面向外倾，底部岩土有压碎或压裂掉块现象。经实地调查评估区或周边同类崩塌（危岩）发育密度 3-5 点/km<sup>2</sup>，影响危岩稳定区内有爆破、振动、开挖扰动和其他危岩稳定影响大的工程建设活动。综合判断现状危岩强发育。目前危岩整体稳定性较差，在自然风化、卸荷、降雨及治理爆破振动等作用影响下，危岩可能会发生崩塌地质灾害，威胁下方过往村民、过往人员和车辆安全。预计受危岩地质灾害威胁人数为<10 人，可能直接造成总经济损失<100 万元，其危害程度小，危险性中等。

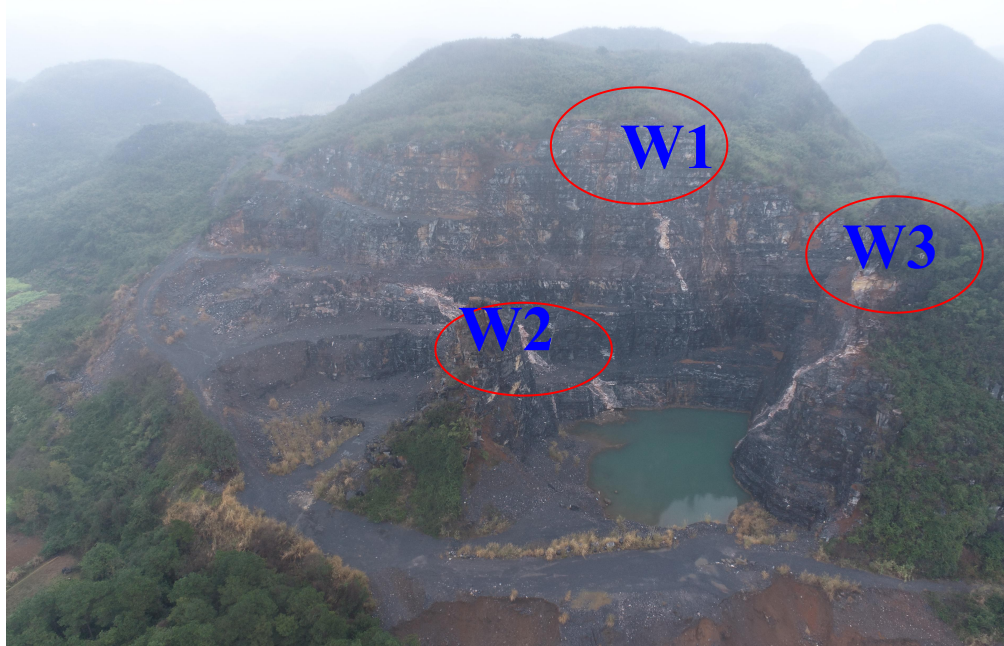
图 3-7 危岩位置示意图

编号	分布位置	分布高程(m)	主崩方向(°)	危岩形态	体积 (m <sup>3</sup> )	边坡岩性
W1	采区东侧山坡	312	235	块状	30-35	石灰岩
W2	采区中部山腰	288	块状	30-40	石灰岩	
W3	采区南侧山腰	308	350	块状	30-35	石灰岩

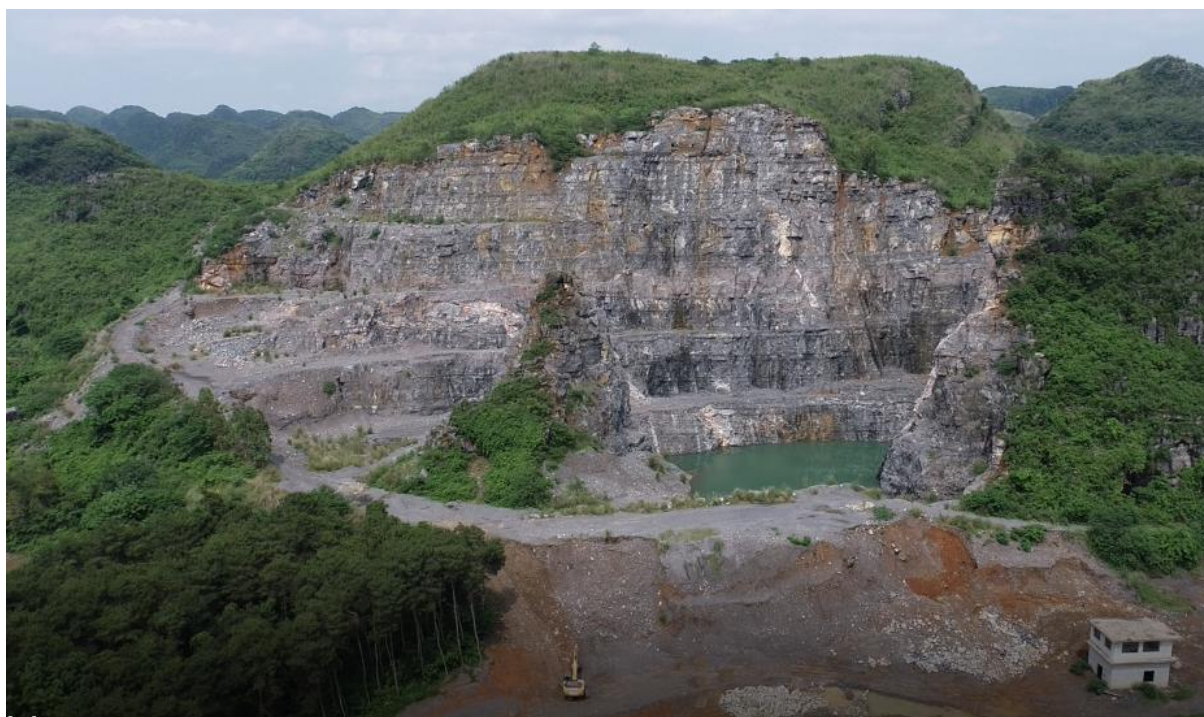
照片 2 项目区矿山全景图

矿山采场（含矿山道路）：矿山已形成+294m平台、+272m平台、+260平台、+248平台和240平台，并在评估区中部已形成挖填方边坡，高10~76m，坡度为35°~70°，边坡为矿山采矿、堆放废渣、矿山公路的修建形成的。已挖损面积4.0298hm<sup>2</sup>，损毁地类主要为灌木林地和采矿用地。

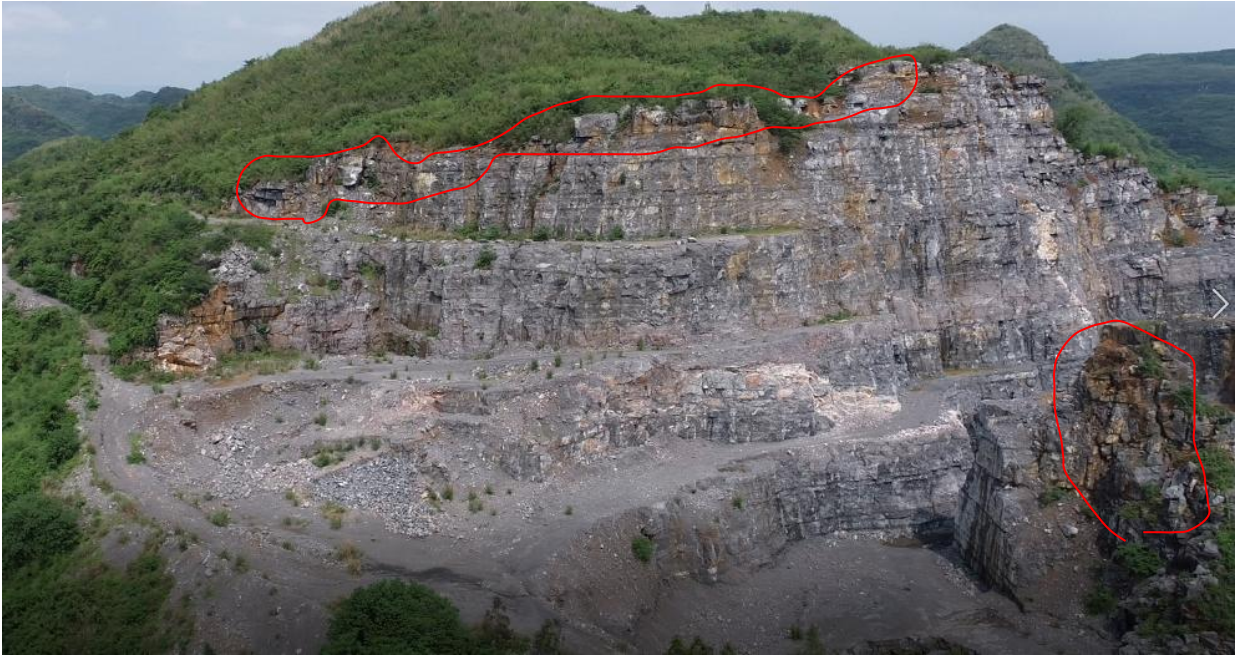
照片 5 矿山危岩群照片

综上所述，评估区现状地质灾害主要为不稳定斜坡和危岩，现状地质灾害强发育，危害程度小，危险性中等。现状地质灾害对矿山地质环境的影响破坏程度为较严重。

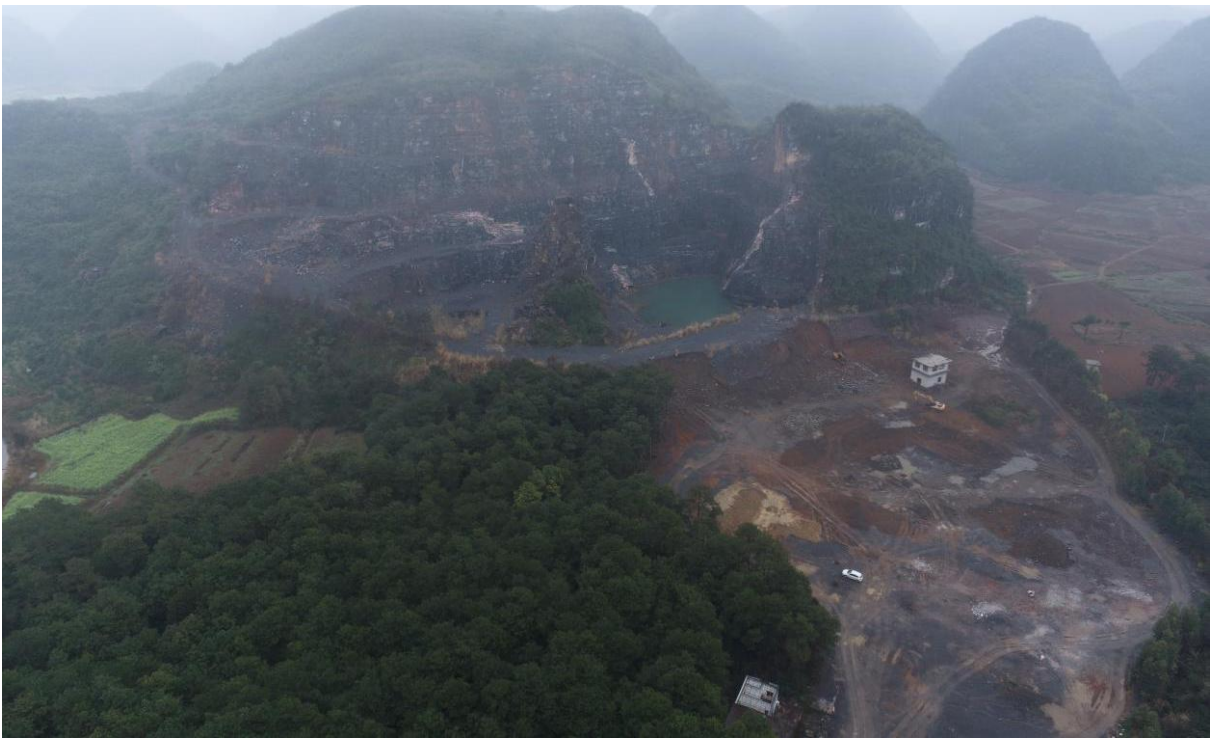
照片 6 矿山附属设施

办公、生活区：矿山办公区为单层的砖砌结构，建筑物地面进行了水泥硬化，应村委要求矿山办公区建筑保留下来，原工棚区以及机修房等生产和生活设施，主要为混凝土硬化地面，彩钢板搭建，共压占面积2.1115hm<sup>2</sup>，损毁地类为旱地、乔木林地、灌木林地、采矿用地、农村宅基地、公路用地和农村道路。
