贺州光明水泥有限公司
富川新华羊山头石灰岩矿
矿山地质环境保护与土地复垦方案

2024年05月

编制单位：中远智信设计有限公司

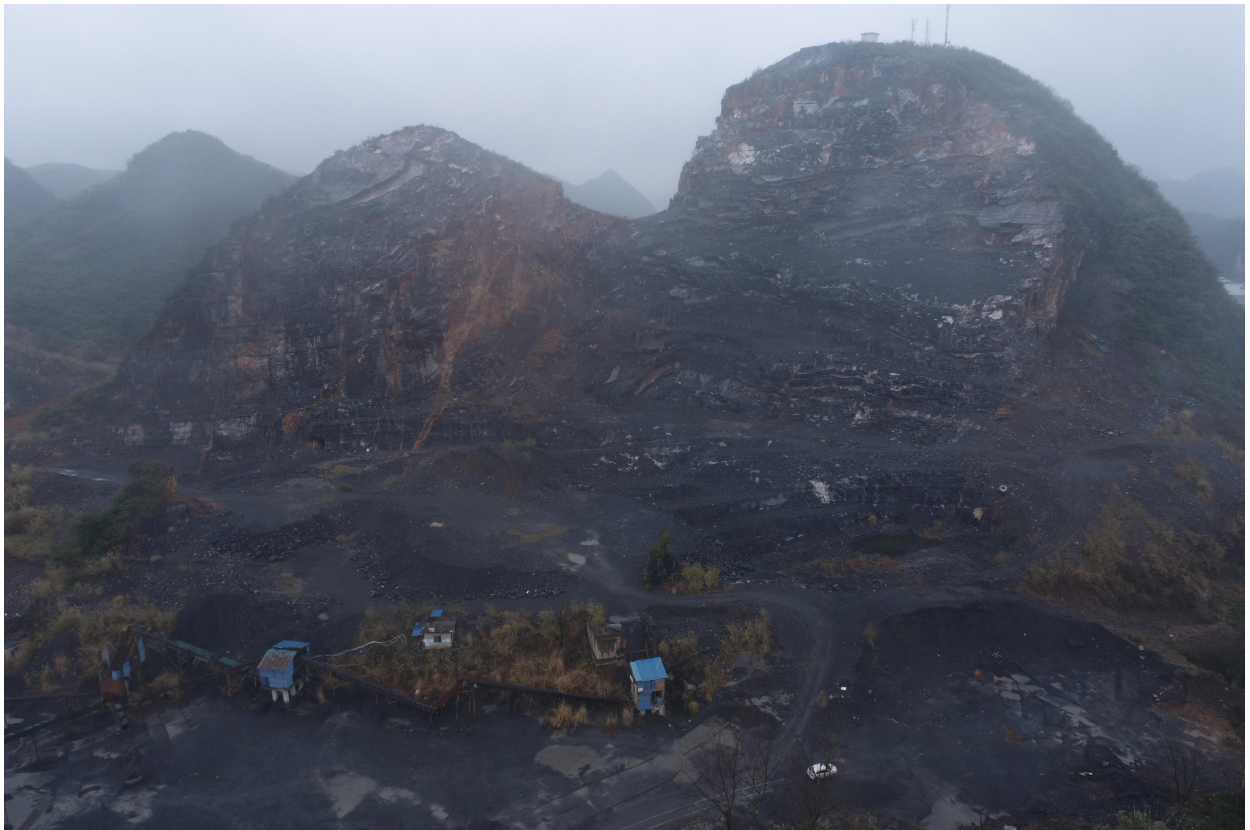
评估区所处地貌类型为孤峰丘陵地貌(照片 2.1)，地貌类型单一。评估区内自然山体总体坡度 25。~50。，局部较陡，地形起伏变化大。地形在山体和谷地接触带起伏变化大，地形复杂。评估区山坡上覆盖有第四系松散土层，局部岩体裸露，山体植被茂盛，以低矮灌木、杂草为主。山峰多呈蘑菇状，地形陡峻，基底低矮，时断时连，谷地地形平坦，平面形态为条带状。峰顶海拔高程+398.2m~+372.0m，谷地地面高程+270m--,+265m，相对高差 102m~133.2m，总体地势西高东低。谷地地势开阔，宽 130m~385m。受人类工程活动影响，谷地主要种植经济作物，多为果树、玉米、花生等。经过矿山多年开采，已形成多个挖填方边坡，边坡主要由矿山采矿和堆放废渣形成的。采场挖方边坡高约 2-123m，坡度约 70-80°。废渣堆放边坡高约 3~9m，坡度约 50-60°，矿山采矿活动破坏了原有的植被，对微地貌改变较大。

照片 2-2 评估区地形地貌

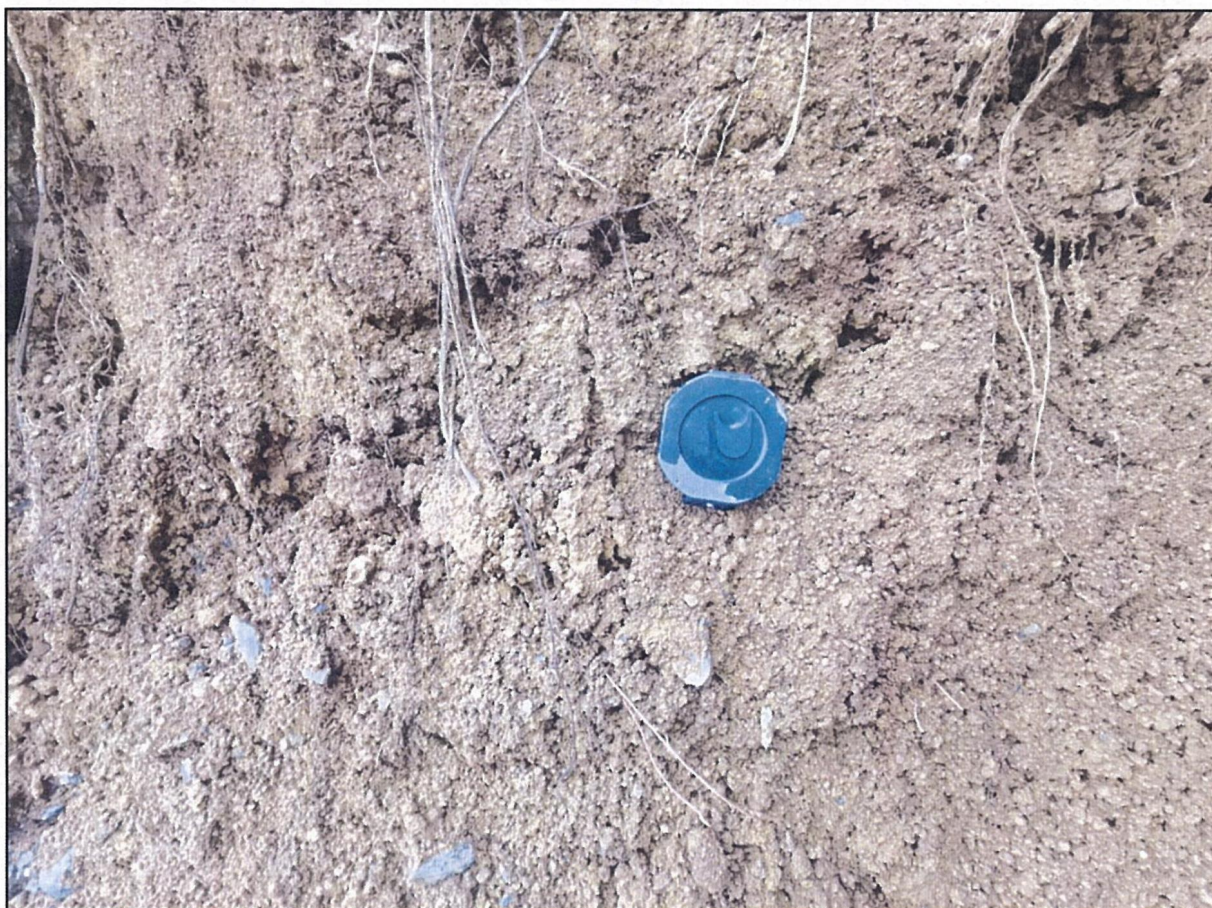
照片 2-2 评估区土壤

评估区主要分布的土壤类型为红壤(照片 2-2)，为残坡积物，呈褐色，其中混杂少量母岩碎块。评估区内土层厚薄不一，石山山坡上的土层较薄，山脚缓坡处较厚，厚度 0.2~0.5m，成土母岩为灰岩。谷地土层较厚，土层厚度 2.0~3.0m，有机质含量约 2.79~4.14%，偏碱性，PH8.1~8.2。总体来看，土壤养分含量中等，水湿条件较好，适合各种植物生长。(土壤数据来源：广西地情网)。

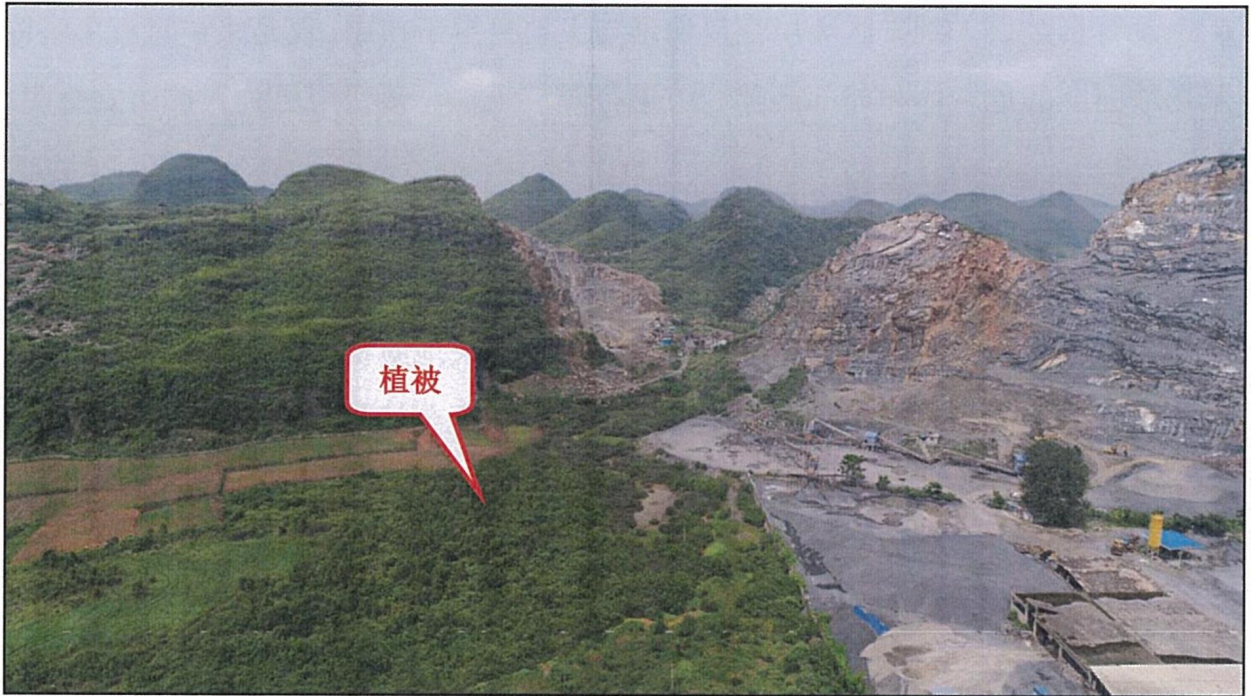
照片 2-3 评估区植被（拍摄地点：X732 县道；拍摄方向：260°）

评估区原生植被属于亚热带常绿阔叶林，现演替为次生林，主要植被类型有石山灌木、草本和作物植被(照片 2-3)。草本植被主要种类有：茅草、芒草和蕨类等，灌木植被主要种类有：野花椒、刺灌木等，作物植被主要种类有：玉米、花生、果树等。评估区植被覆盖率约 30%。经调查，评估区范围内没有发现需要特别保护的珍惜濒危植物与动物。(来源：广西地情网、调查访问)。

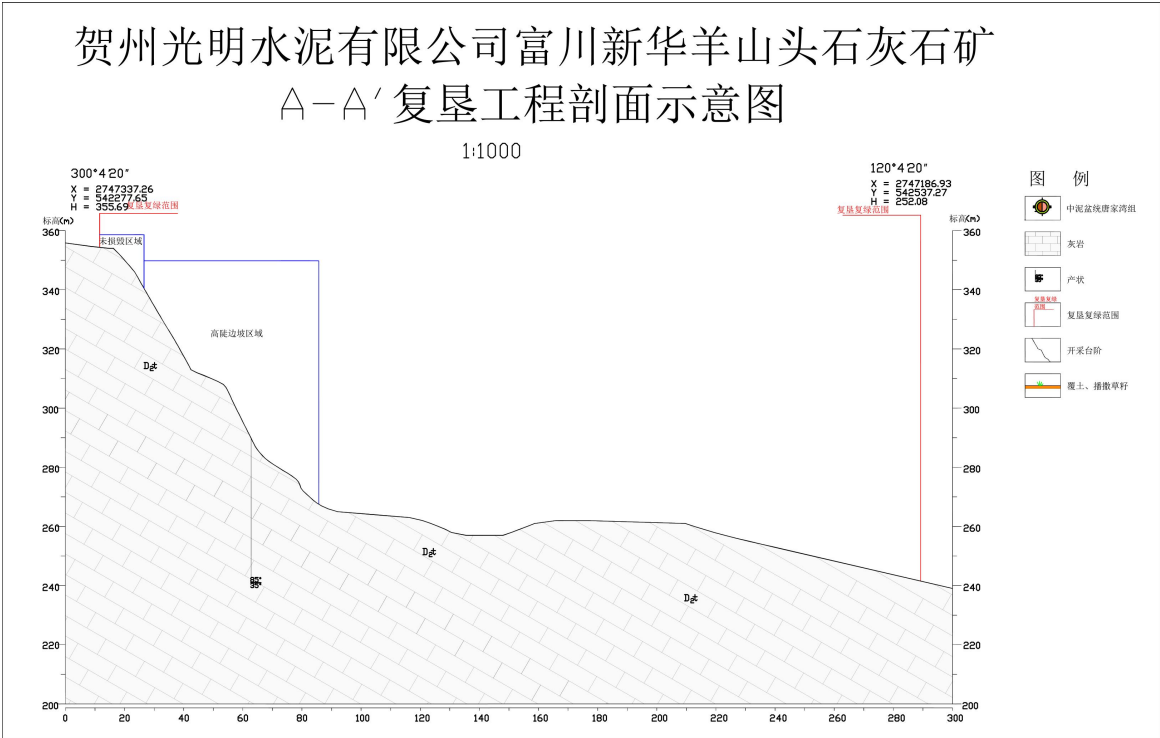
不稳定斜坡A-A剖面示意图

不稳定斜坡位于采区西侧，为采矿形成，边坡总体倾向 120° ，坡高15-90m，边坡角 $65-75^\circ$ ，与岩层产状呈小角度斜交，组成边坡岩性为中泥盆统唐家湾组(D_2t)灰岩，属于层状次硬~坚硬的碳酸盐岩类，根据不稳定斜坡发育程度分级表，边坡高15-90m，不稳定斜坡强发育，表层节理裂隙较发育，两条节理相互切割，使得局部岩石被切割得破碎，结构较为松散。边坡主要发育两组节理，节理分布不均匀，密度7~8条/m，裂隙多闭合，局

部张开，节理面平直。前缘临空，坡度>55。无地表径流流经，岩体干燥。坡面上局部有小的裂缝，主控裂隙面上宽下窄，裂面近期有掉块现象。根据表3—4，现状不稳定斜坡崩塌地质灾害强发育。目前矿山已停产，无采矿活动，工作人员较少，因此受不稳定斜坡地质灾害威胁主要为工作人员(<10人)，可能直接造成经济损失<100万元。现状不稳定斜坡P1、P2地质灾害强发育，危害程度小，危险性中等。

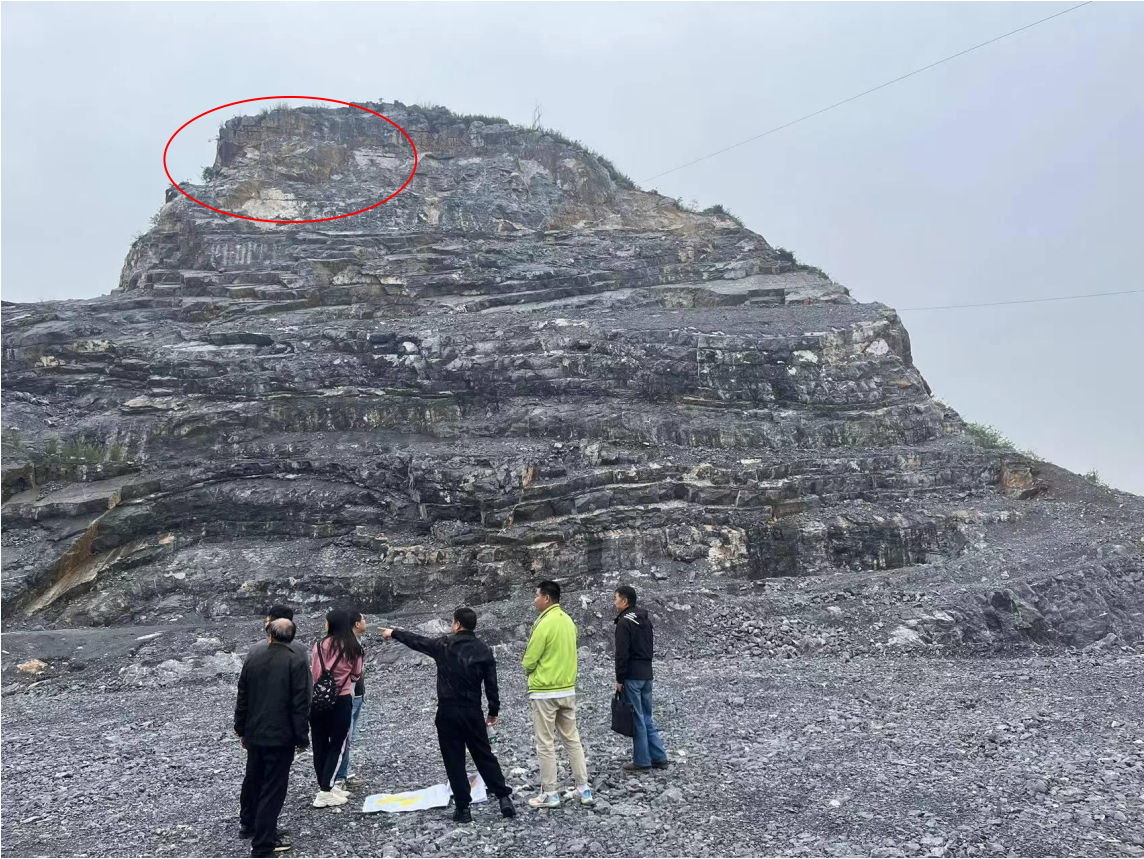
危岩 W1 照片

常处于地表径流的冲刷之下，有崩塌发展趋势，危岩主控结构面贯通性好，上宽下窄，裂隙内近期有碎石土流出或掉块，危岩底部结构面向外倾，底部岩土有压碎或压裂掉块现象。经实地调查评估区或周边同类崩塌（危岩）发育密度3-5点/km²，影响危岩稳定区内有爆破、振动、开挖扰动和其他危岩稳定影响大的工程建设活动。综合判断现状危岩强发育。目前危岩整体稳定性较差，在自然风化、卸荷、降雨及治理爆破振动等作用影响下，危岩可能会发生崩塌地质灾害，威胁下方过往村民、过往人员和车辆安全。预计受危岩地质灾害威胁人数为<10人，可能直接造成总经济损失<100万元，其危害程度小，危险性中等。

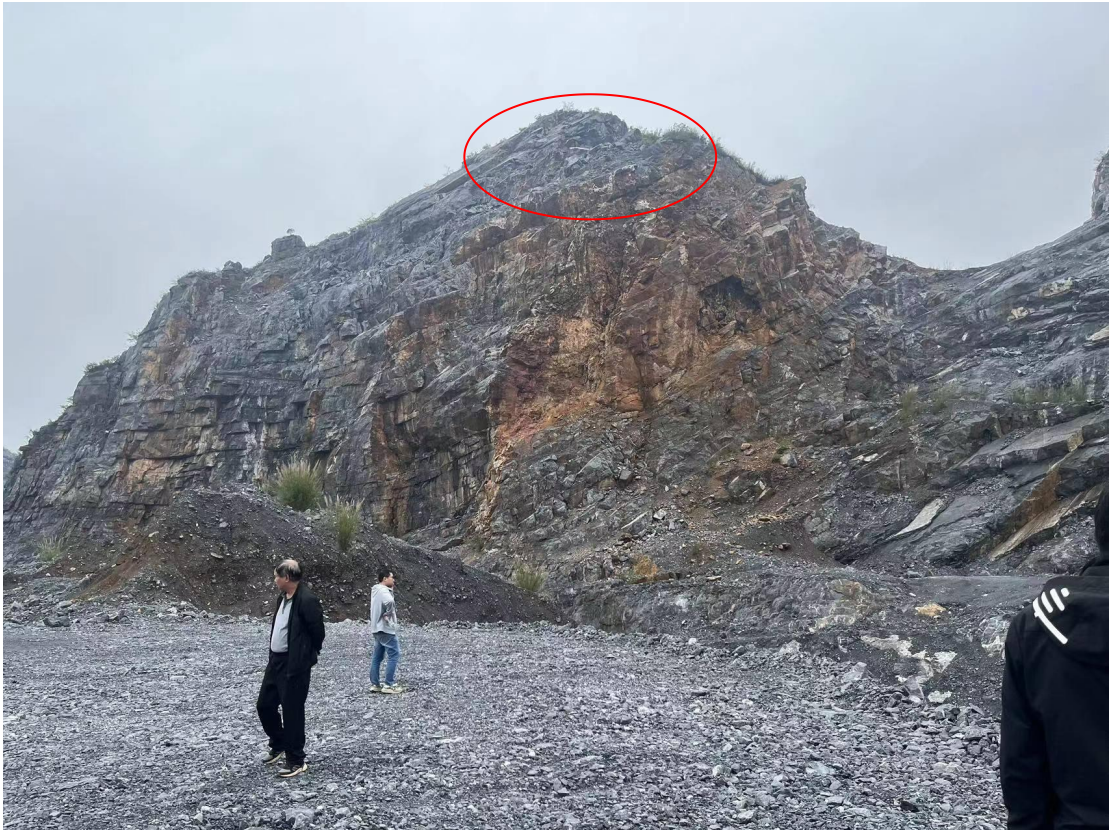
危岩 W2 照片

危岩W2：位于一采区西侧山腰边坡上，系自然风化、溶蚀作用形成的孤石，前缘凌空，呈不规则状，由数块（约有数块之多）大小不一危岩组成，体积大者约30~40m³，危岩东侧临空，底部坐于裸露的基岩斜坡上，危岩与地面相对高度约为170m，欲崩落方向约225°。危岩可能崩塌的类型为向下坠落、滚动崩落。危岩所处地形坡度均大于55°，前缘临空，常处于地表径流的冲刷之下，有崩塌发展趋势，危岩主控结构面贯通性好，上宽下窄，裂隙内近期有碎石土流出或掉块，危岩底部结构面向外倾，底部岩土有压碎或压裂掉块现象。经实地调查评估区或周边同类崩塌（危岩）发育密度3-5点/km²，影响危岩稳定区内有爆破、振动、开挖扰动和其他危岩稳定影响大的工程建设活动。综合判断现状危岩强发育。目前危岩整体稳定性较差，在自然风化、卸荷、降雨及治理爆破振动等作用影响下，危岩可能会发生崩塌地质灾害，威胁下方过往村民、过往人员和车辆安全。预计受危岩地质灾害威胁人数为<10人，可能直接造成总经济损失<100万元，其危害程度小，危险性中等。

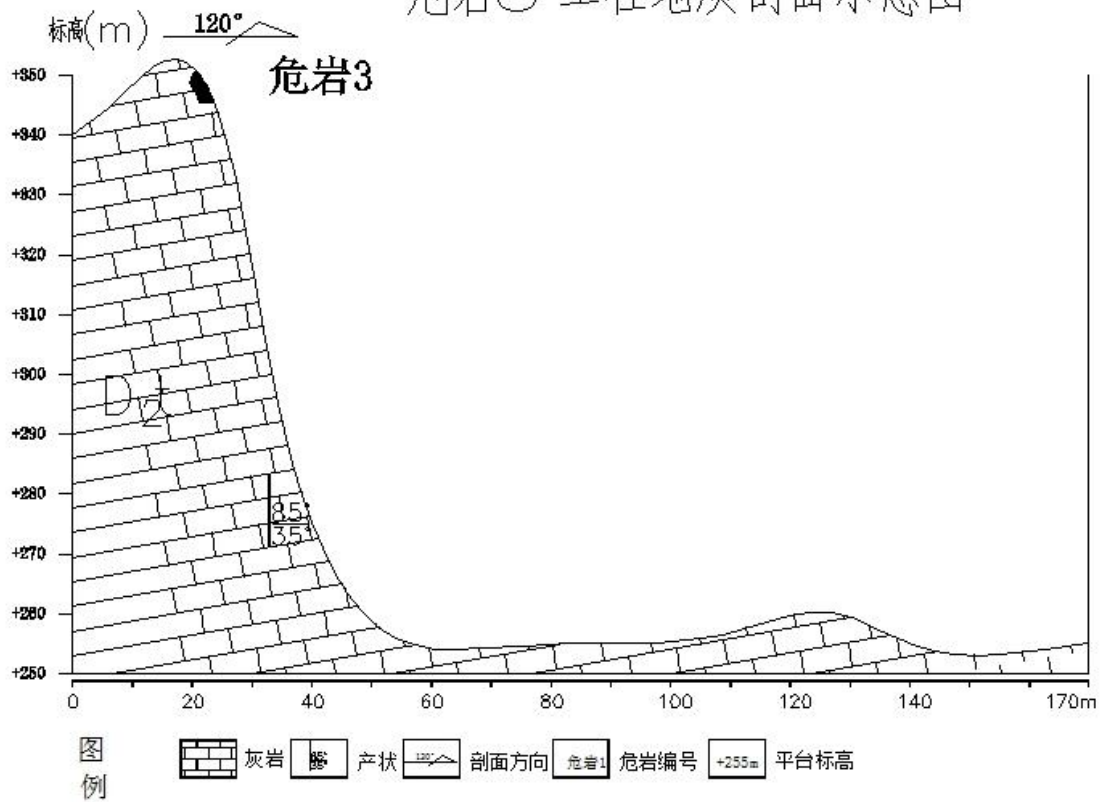
危岩 3 工程地质剖面图

危岩W3：位于采区南侧自然斜坡上，系自然风化、溶蚀作用形成的孤石，前缘凌空，呈不规则状，由数块（约有数十块之多）大小不一危岩组成，体积大者约30~35m³，危岩东侧临空，底部坐于裸露的基岩斜坡上，危岩群与地面相对高度约为120m，欲崩落方向约300°，危岩可能崩塌的类型为向下坠落、滚动崩落。危岩所处地形坡度均大于55°，前缘临空，常处于地表径流的冲刷之下，有崩塌发展趋势，危岩主控结构面贯通性好，上宽下窄，裂隙内近期有碎石土流出或掉块，危岩底部结构面向外倾，底部岩土有压碎或压裂掉块现象。经实地调查评估区或周边同类崩塌（危岩）发育密度3-5点/km²，影响危岩稳定区内有爆破、振动、开挖扰动和其他危岩稳定影响大的工程建设活动。综合判断现状危岩强发育。目前危岩整体稳定性较差，在自然风化、卸荷、降雨及治理爆破振动等作用影响下，危岩可能会发生崩塌地质灾害，威胁下方过往村民、过往人员和车辆安全。预计受危岩地质灾害威胁人数为<10人，可能直接造成总经济损失<100万元，其危害程度小，

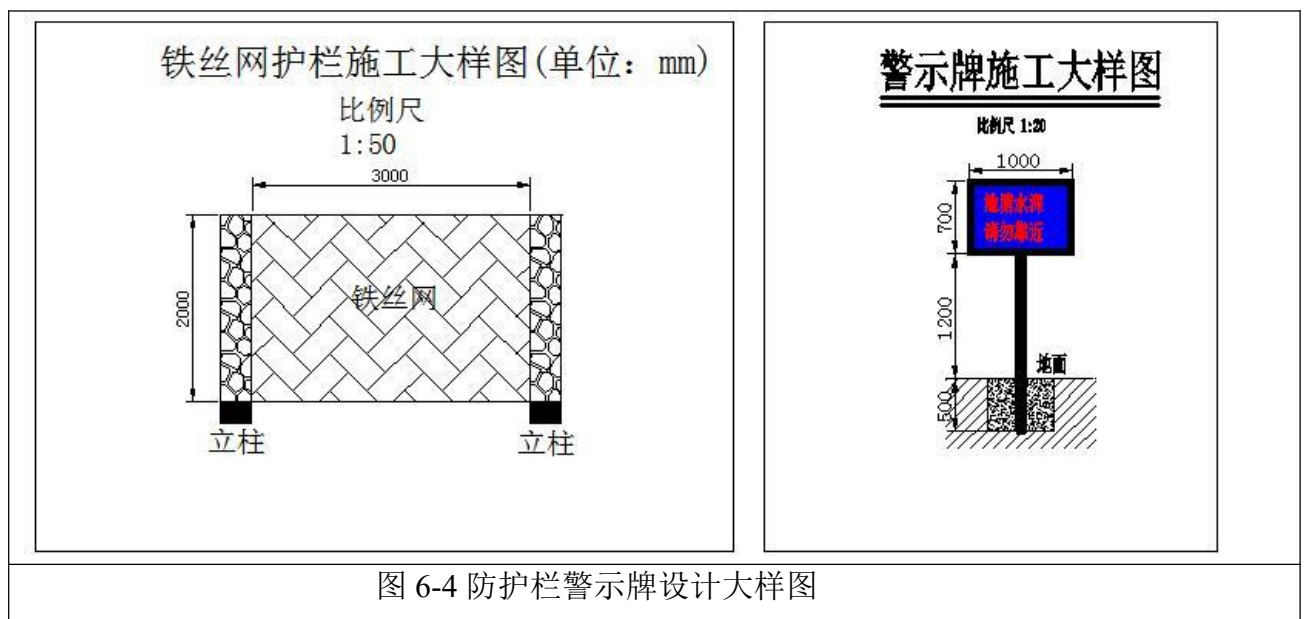
图 6-4 防护栏警示牌设计大样图

为防止评估区周边村民等不小心误入开采区，设计进矿道路、边坡底部、开采台阶等区域设置警示牌。预计需设置五块警示牌以达到警示作用。

工程量：5 块。

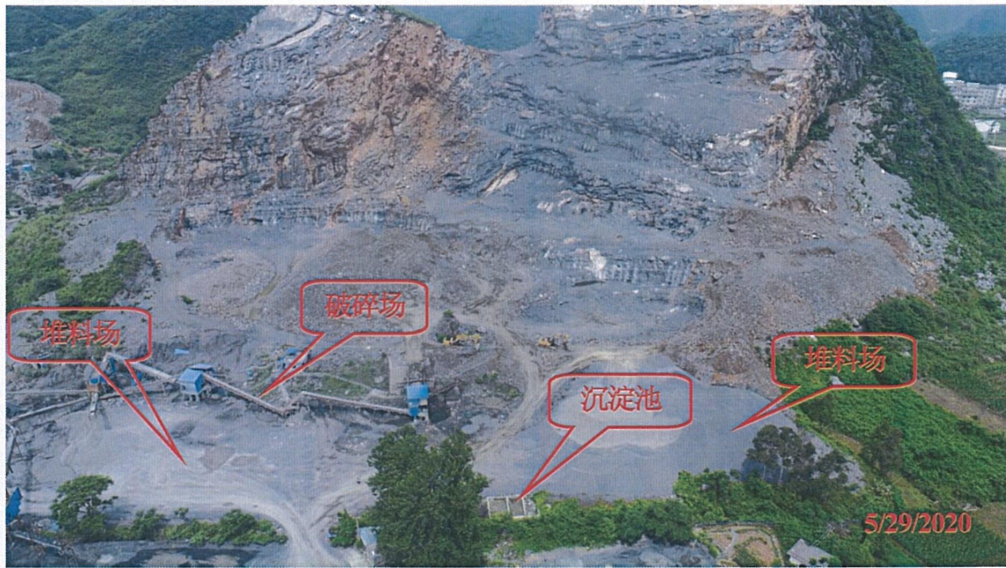
照片3 堆料场、破碎场、沉淀池
(拍摄地点：航拍；拍摄方向：240°)

2、破碎场：破碎场位于评估区东侧(照片 3)，破碎场主要用于对矿石进行破碎加工，破碎场现状占地面积 0.4288hm²。

3、堆料场：堆料场位于评估区东侧(照片 3)，紧邻破碎场，用于破碎后的矿石进行堆放。堆料场现状占地面积 1.0372hm²。
