贺州多亮矿业有限公司
贺州市八步区里松镇宅源冲矿区钾长石矿
矿山地质环境保护与土地复垦方案

贺州多亮矿业有限公司
2020年3月

编制单位：广西南宁鲁岳矿产资源勘查有限公司

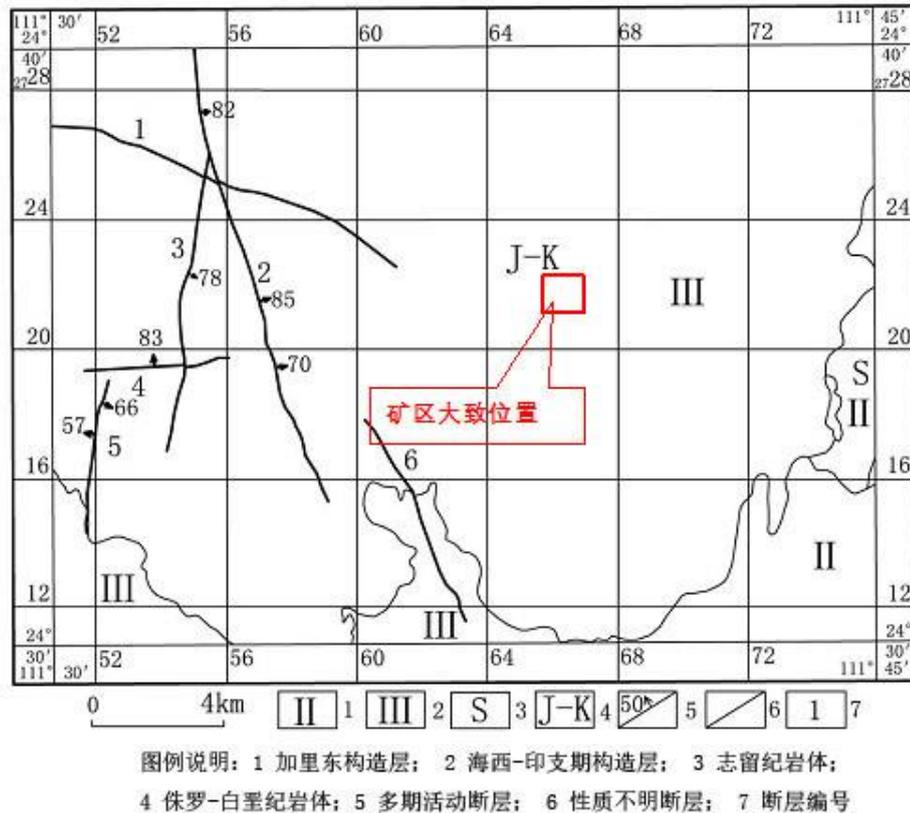
图 2-4-2 区域地质纲要图

在区域构造上，评估区所在区域为岩浆岩，褶皱构造不发育。区域内有数条断层，走向以近南北向为主 (图 2-4-2)。主要断层有石门山断层 (编号 1)、姑婆山断层 (编号 2)、八块田断层 (编号 3) 等，均陡倾斜，断层破碎带宽度在 100 米以内，距矿区较远，对本项目可视为无影响，故其特征不予赘述。

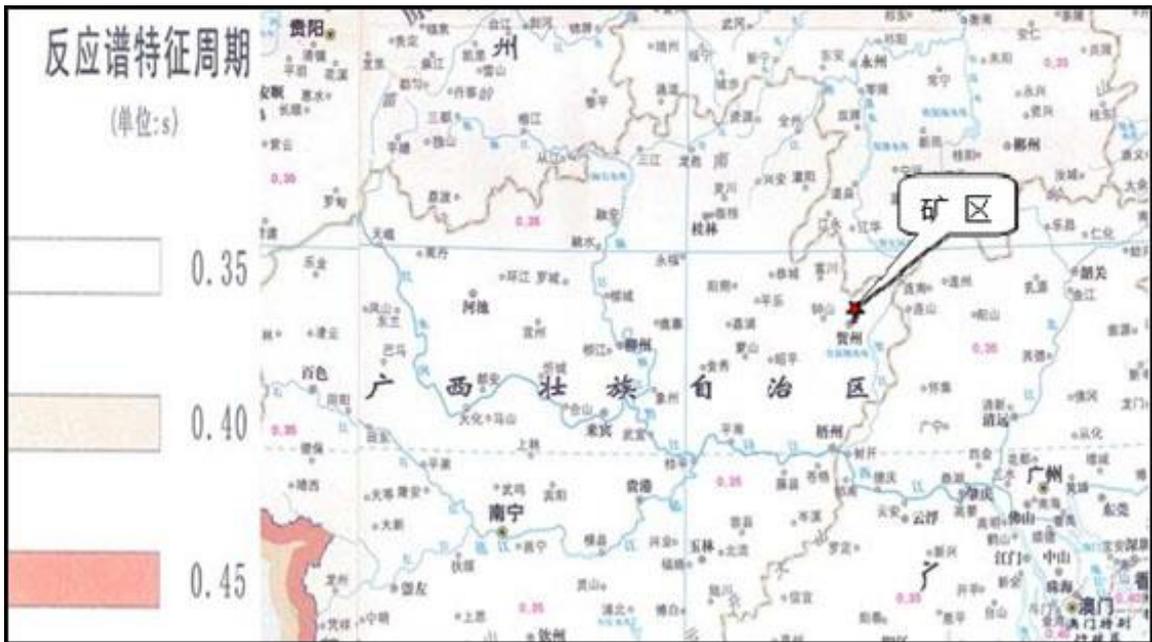
图 2-4-4 地震动反应谱特征周期区划图

本项目所在区域为八步区境内，据《广西通志（地震志）》资料及广西防震减灾网自有地震记录以来，在八步区～贺州市一带，仅发生过 6 次地震，小于 3.0 级地震 3 次，3.0～4.0 级地震 3 次。最新的地震发生在 2010 年 6 月 30 日，震中位于贺州市城区汽车东站北面大神岭（将军山）。连续发生三次小地震，其中后两次地震震级为 1.7 级和 1.8 级，震源深度为 1.8km 和 2.3km，部分市民有感觉，经分析应为溶洞塌陷引起的陷落地震。由于发生地点位于石山底下，故对地表不造成破坏。北京时间 2016 年 07 月 31 日 17 点 18 分 07 秒在广西梧州市苍梧县（北纬 24.08 度，东经 111.56 度）发生 5.4 级地震，为广西有记录以来最大地震，由于发生地点位于梧州市，故对本地区地表造成破坏较小。根据《中国地震动峰值加速度区划图（1：400 万）》（GB18306-2015 图 2-4-3），调查区地震动峰值加速度为 0.05g，相当于地震基本烈度为 VI 度区。根据《中国地震动反应谱特征周期区划图（1：400 万）》（GB18306-2015 图 2-4-4），调查

区地震反应谱特征周期为 0.35s，属弱震区，故确定该区属地壳稳定区。

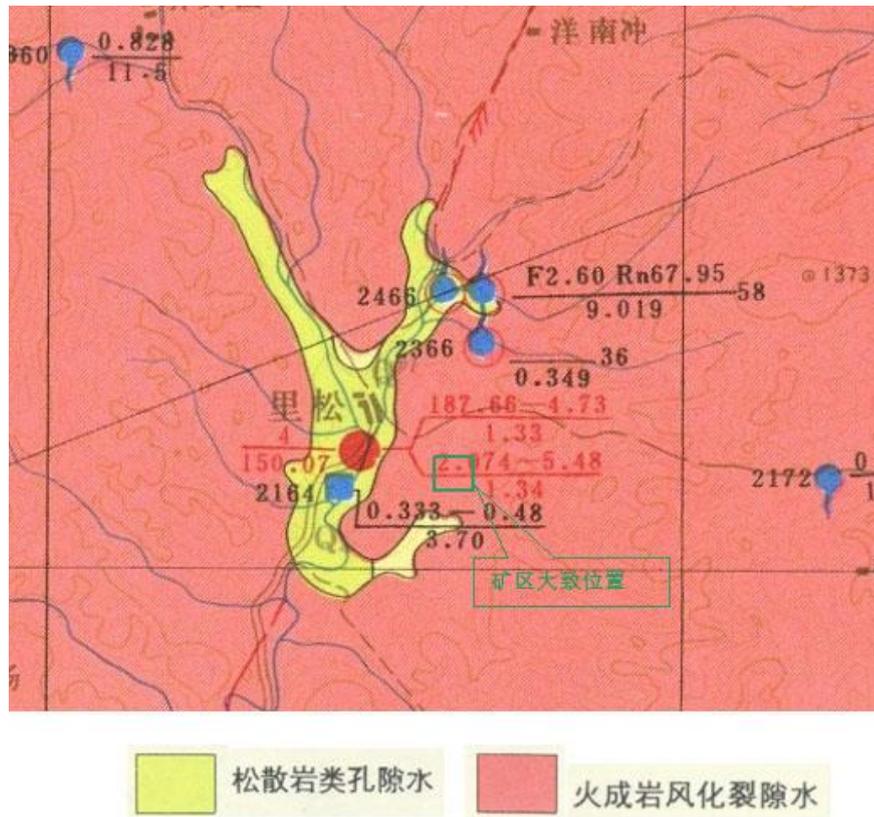
图2-4-5 矿区所处区域水文地质图（摘自1:20万综合水文地质图）

矿区内的含水层可分为第四系松散孔隙水含水层、花岗岩网状风化带含水层和花岗岩脉状构造裂隙含水层三类（图 2-4-5）。第四系松散孔隙水含水层。含水岩组为砂质粘土，孔隙度较大，透水性较好，但由于厚度小，一般不具统一连续的潜水位。沿途道路切坡未见该带有地下水溢出。花岗岩网状风化带含水层。含水岩组为花岗岩强、弱风化带。带内风化裂隙呈网状，在局部较深处含潜水。由于厚度小，埋深浅，渗透性好，在正地形处，一般不具统一连续的潜水；在地势低洼处，可含潜水。沿途道路切坡未见该带有地下水溢出。花岗岩脉状构造裂隙含水层。含水岩组为新鲜花岗岩体。在其脉状构造裂隙内，含潜水。

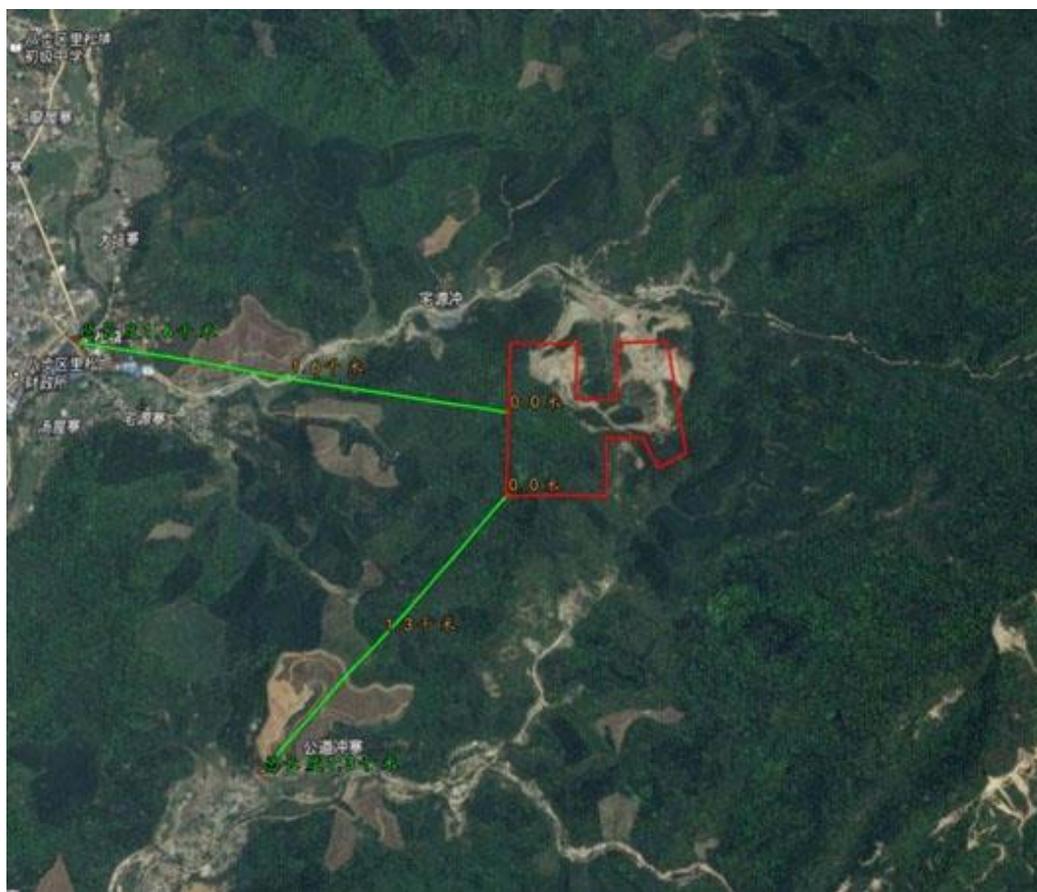
图 2-6-1 矿区周围敏感点分布图

在划定的受矿业活动影响范围内，土地类型为林地和有林地，无居民住宅，无农田和

农业生产活动，无重要交通、工程建设和设施、文化古迹、地质公园、自然保护区、水源保护区等敏感点（图 2-6-1）。

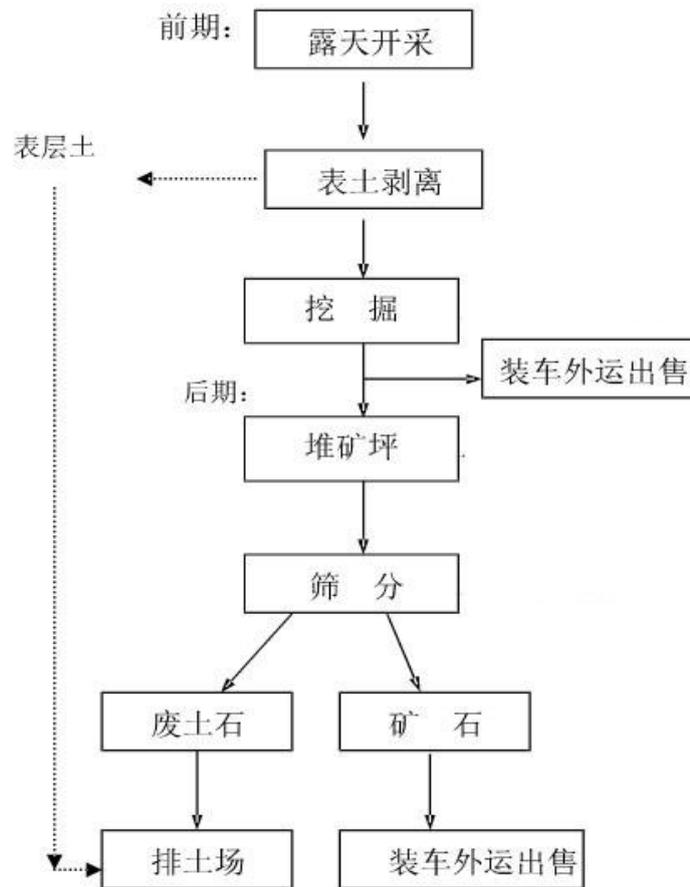
图 3-1-1 生产工艺流程图

矿山的建设生产工艺及流程较为简单。矿山基建期的主要工程为修筑采矿场外部固定道路和采矿场内部半固定道路,采用挖掘机开挖。采准期的主要工程为剥离采场覆盖层、堆存表土、掘进开采水平单壁沟等,采用挖掘机挖装、自卸汽车运输工艺。采用自上而下、水平分层台阶式方法采矿。采用挖掘机挖装、自卸汽车运输工艺。矿体外运加工(图3-1-1)。因矿山分矿体分区块按顺序开采,过程中至少保持一个回采采场和一个备采采场,故采矿场内部半固定道路修筑、水平单壁沟掘进、采场覆盖层剥离环节贯穿整个生产过程。

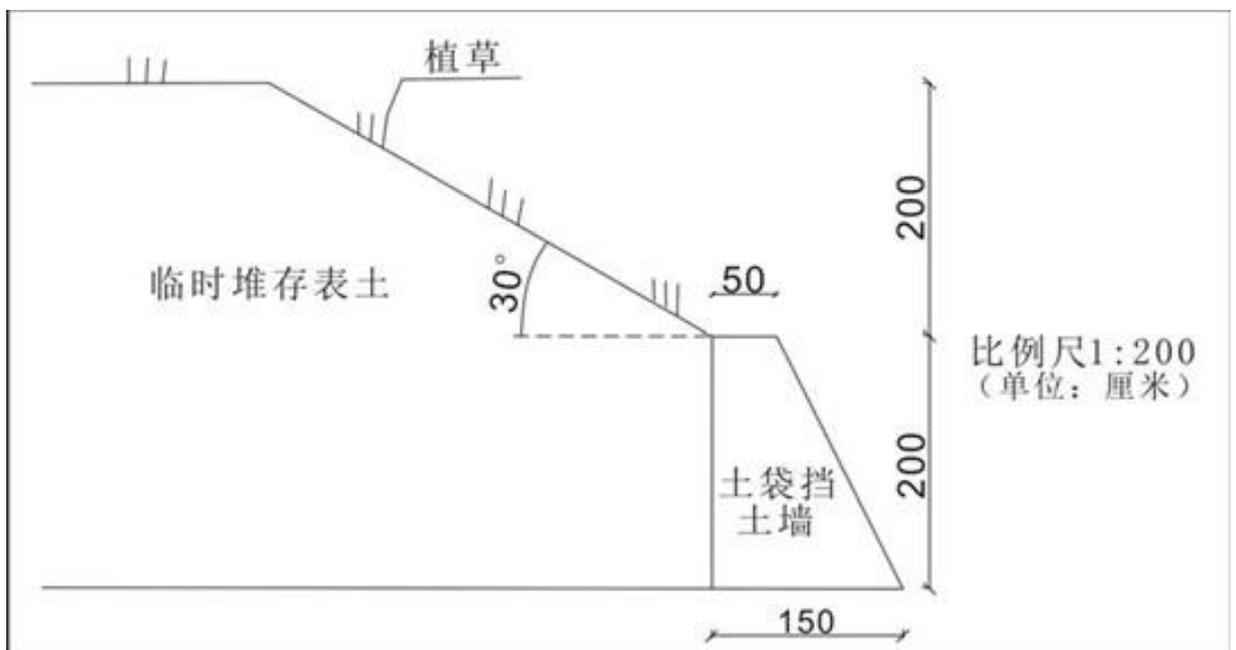
图 6-2-1 土袋挡土墙断面示意图

为防止发生泥石流灾害和土壤流失，在排土场周围未临现有边坡，堆码土袋做 1 道临时挡土墙（附图 4）。挡土墙断面呈梯形，上底宽 0.5m，下底宽 1.5m，高 2.0m（图 6-1-1）。土袋挡土墙总长 200m（排土场南面为开采边坡，可作为挡土墙使用，挡土墙仅修筑北面和东西面即可），断面面积 2.0m^2 ，总工程量 400m^3 。为保持水土，需在堆土场表层临时植草，植草面积 7102.64m^2 ，草种选择狗牙根。采取上述支挡和绿化固土措施后，可有效防范泥石流灾害的发生。工程实施时间为 2020 年 5 月~2023 年 12 月。

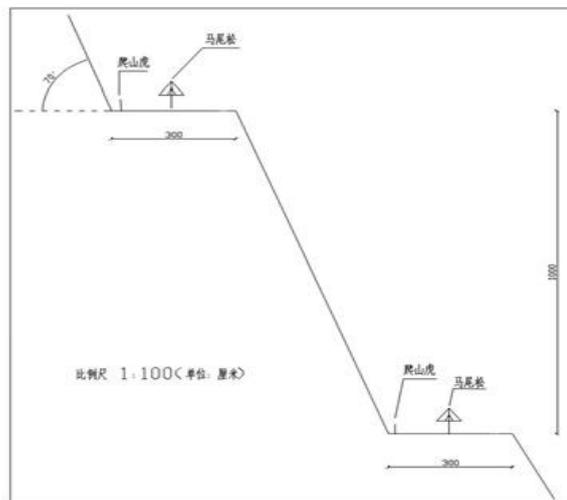
图6-2 采矿场生物工程剖面布置示意图

采矿终了边坡设计为栽植藤本植物覆盖绿化对象（附图 4）。分多级边坡。采矿结束后，在每一平台的内侧坡脚，挖穴种植 1 排爬山虎，利用爬山虎上爬特性，对边坡进行覆盖绿化（图 6-2）。按《矿山地质环境治理恢复要求与验收规范》要求，采用圆形穴，穴径和深度 0.2m，种植株距 0.5m，采矿终了边坡台阶总长约 14000m，共需苗木 28000 株，需挖圆形穴 28000 个。为提高成活率以及实现动态栽植，选择高约 0.2m 的营养杯幼苗。对现状已经损毁开采结束的地段可先进行栽植爬山虎工作，采矿结束后，对后续破坏损毁的地段即时开展栽植工作。工程实施时间为 2020 年 5 月~2024 年 12 月

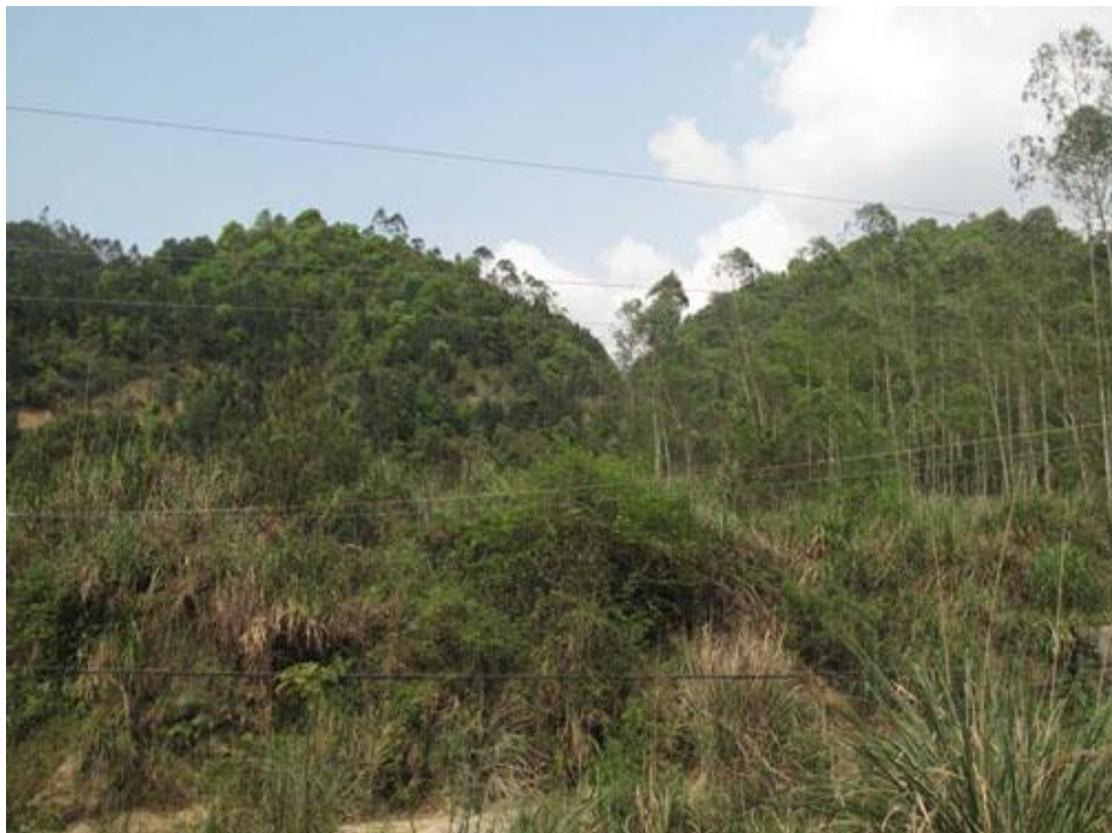
照片 1 矿山植被(拍摄方向 300°)

评估区天然植被属中亚热带常绿阔叶林、针叶林混交季雨林和南亚热带常绿阔叶季雨林植被区。经现场调查，评估区植被包括自然植被和人工植被，构成项目区植被的乔木层优势种为桉树、杉树、马尾松和枫香。灌木层优势种为贵州毛柃、山黄麻等。藤本优势种为紫藤等（照片 1）。草本层物种丰富，多为蕨类草本。本矿山已开采多年，采用露天开采，矿区内形成多处采空区，采区内植被已被破坏。开采结束后需对矿区内破坏植被进行复垦和植被恢复，由于当地自然气候条件优越，雨量充沛，热量适中，该区具有较强的生产能力和受到干扰以后的恢复能力。

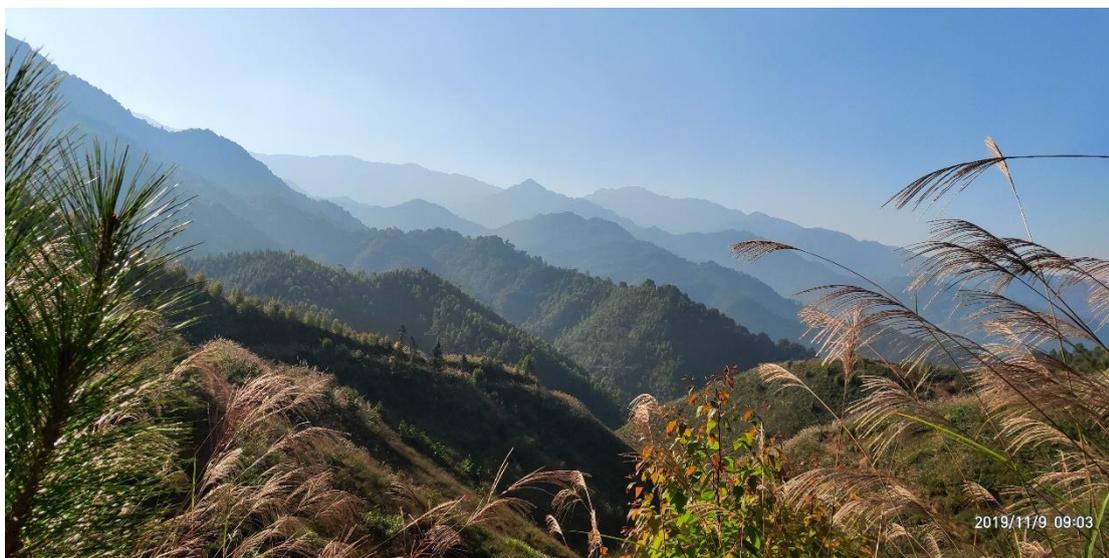
照片 2 矿山地形 (拍摄方向 200°)

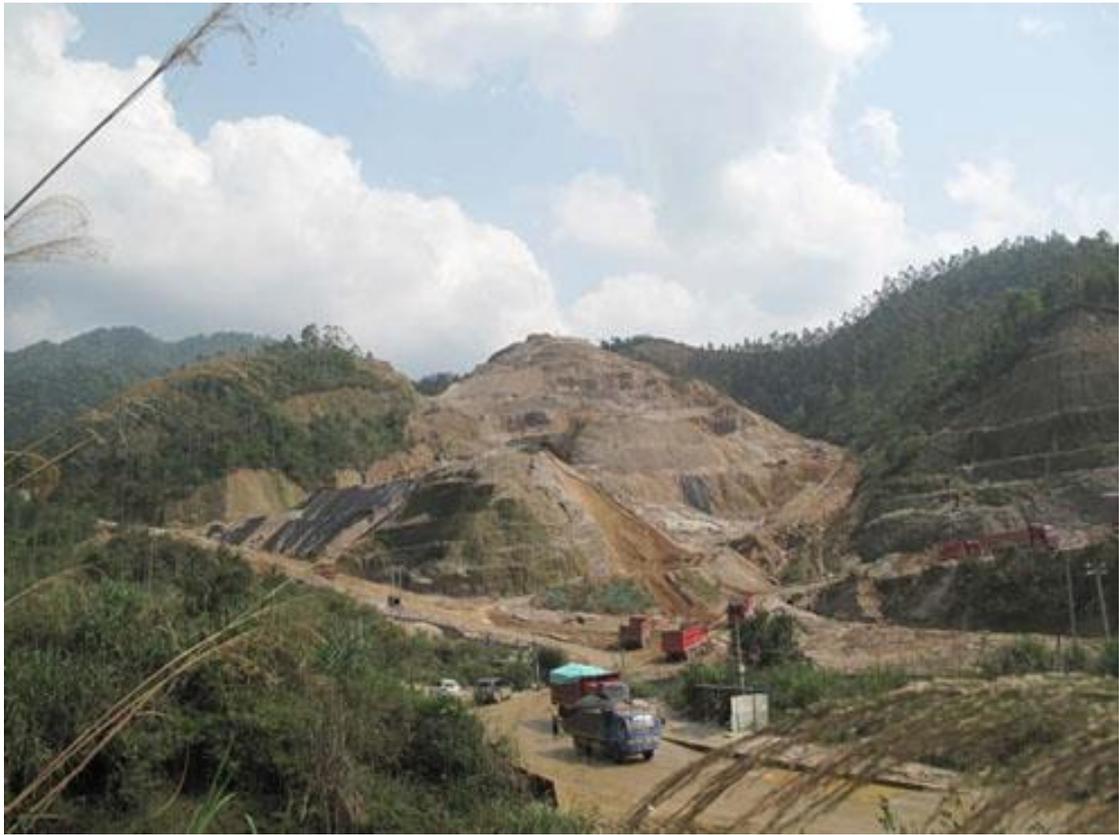
照片3 采区CK2现状（拍摄方向190°）

CK2 采区：位于矿区北东部，开采按台阶开采，采场规整，严格按照开采设计进行开采现已形成多个台阶，总体上已形成+470m、+465m、+460m、+450m、+445m、+440m、+430m、+425m、+420m、+415m、+410m、+385m、+380m、+370m、+352m 等 15 个采矿平台，开采台阶边坡角约为 50° ，局部达到 60° 。台阶宽度一般在 3-20m。开采标高范围相对较大，局部形成过高陡坎，边坡高度在 5-25m 间，开采区南北长约 335m，东西向宽约 50-200m，开采面积约 4.66hm^2 。矿山未严格按照原开发利用方案设计的开采台阶参数来进行开采，采场边坡角较陡，台阶高度过高，开采后局部边坡岩体较破碎，矿山存在安全隐患，未来矿山开采要采取安全措施，对边坡进行削坡，消除安全隐患。因此，旧采空区开采活动破坏了原有地形地貌，对地形地貌构成极大的反差和视觉的不协调，对地形地貌的影响和破坏程度严重。

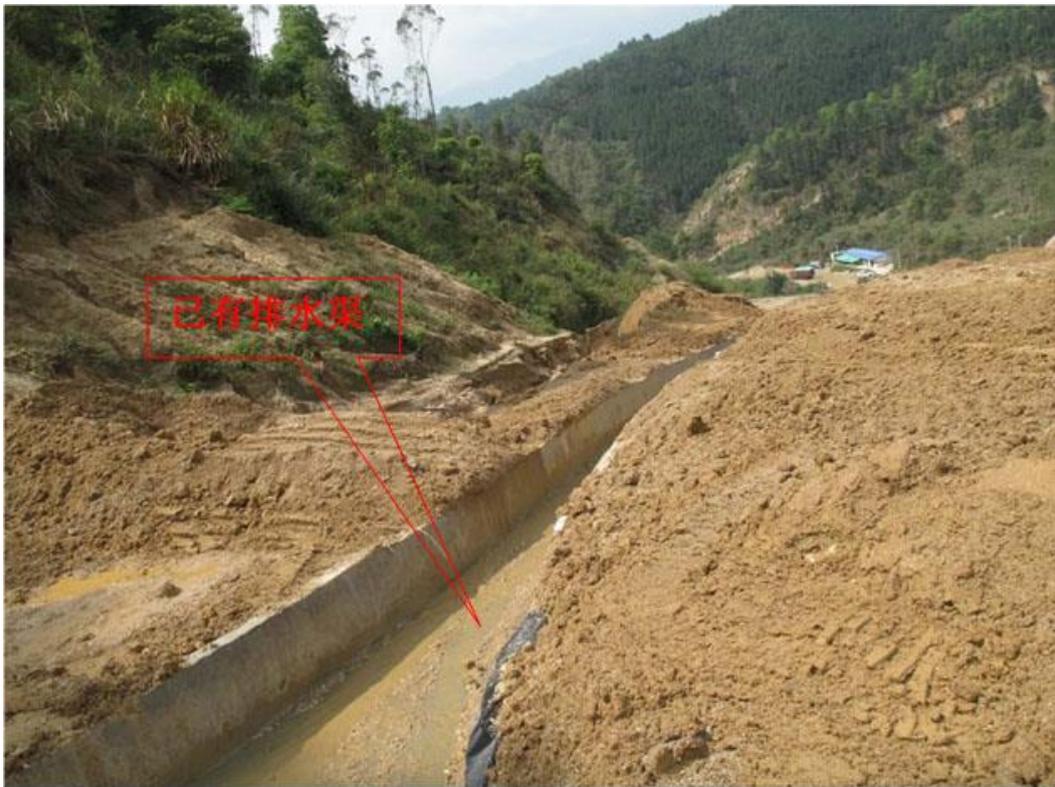
照片 6 现有排水渠（拍摄方向 140°）

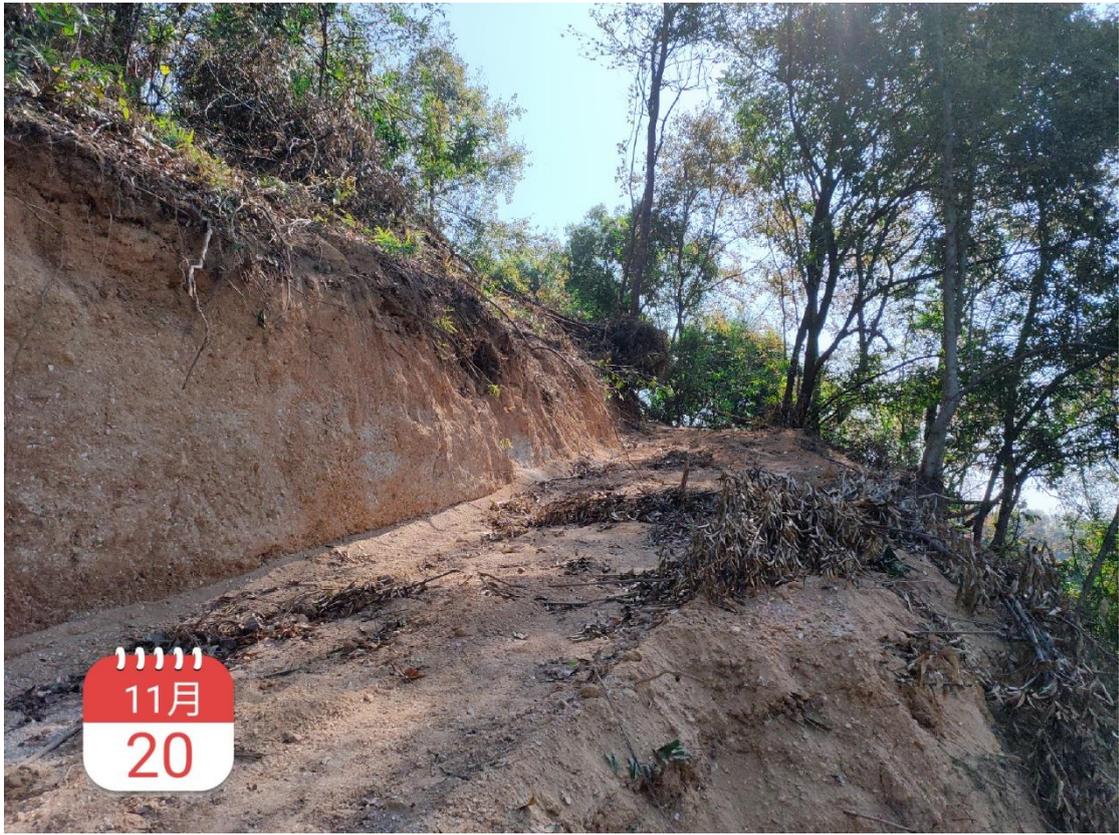
照片7 矿区地表覆土（拍摄方向 30°）
