贺州市骏鑫矿产品有限责任公司
贺州市八步区里松镇青凤山矿区钾长石矿
矿山地质环境保护与土地复垦方案

贺州市骏鑫矿产品有限责任公司

2020年4月

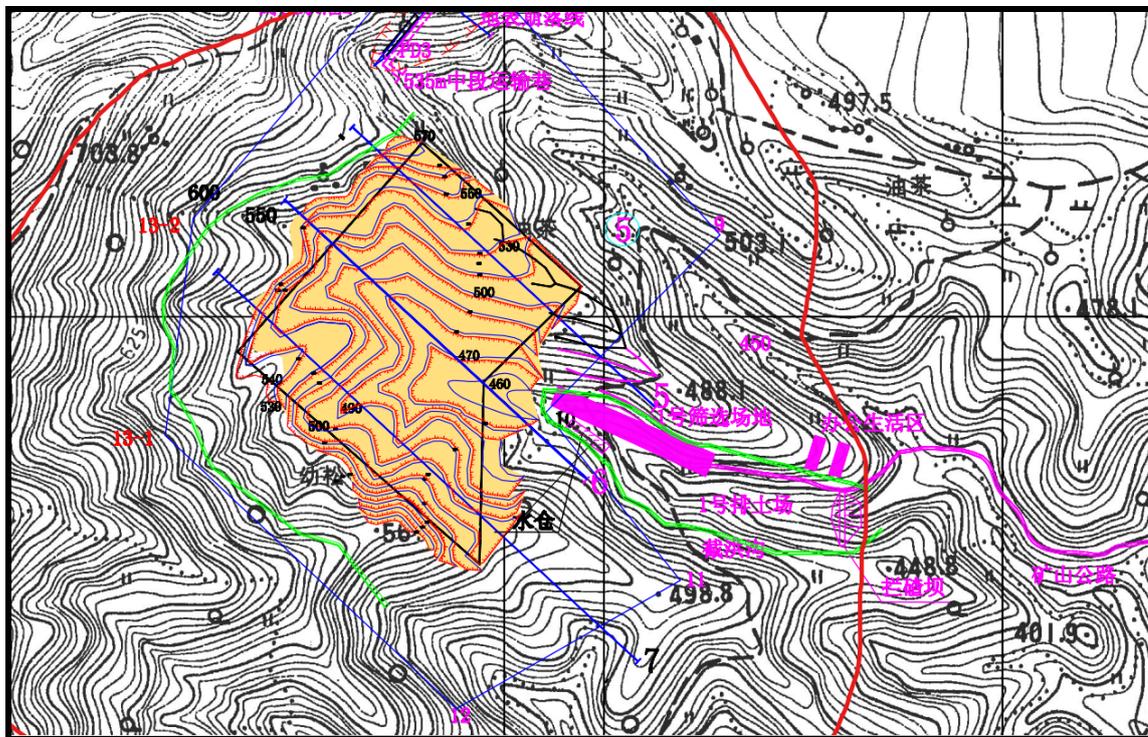
图 2-1 矿区总工程平面布置图

矿区的表土场、筛选场地、办公生活区、拦渣坝、截洪沟、矿山公路的布置见矿区总工程平面布置图（图 2-1）

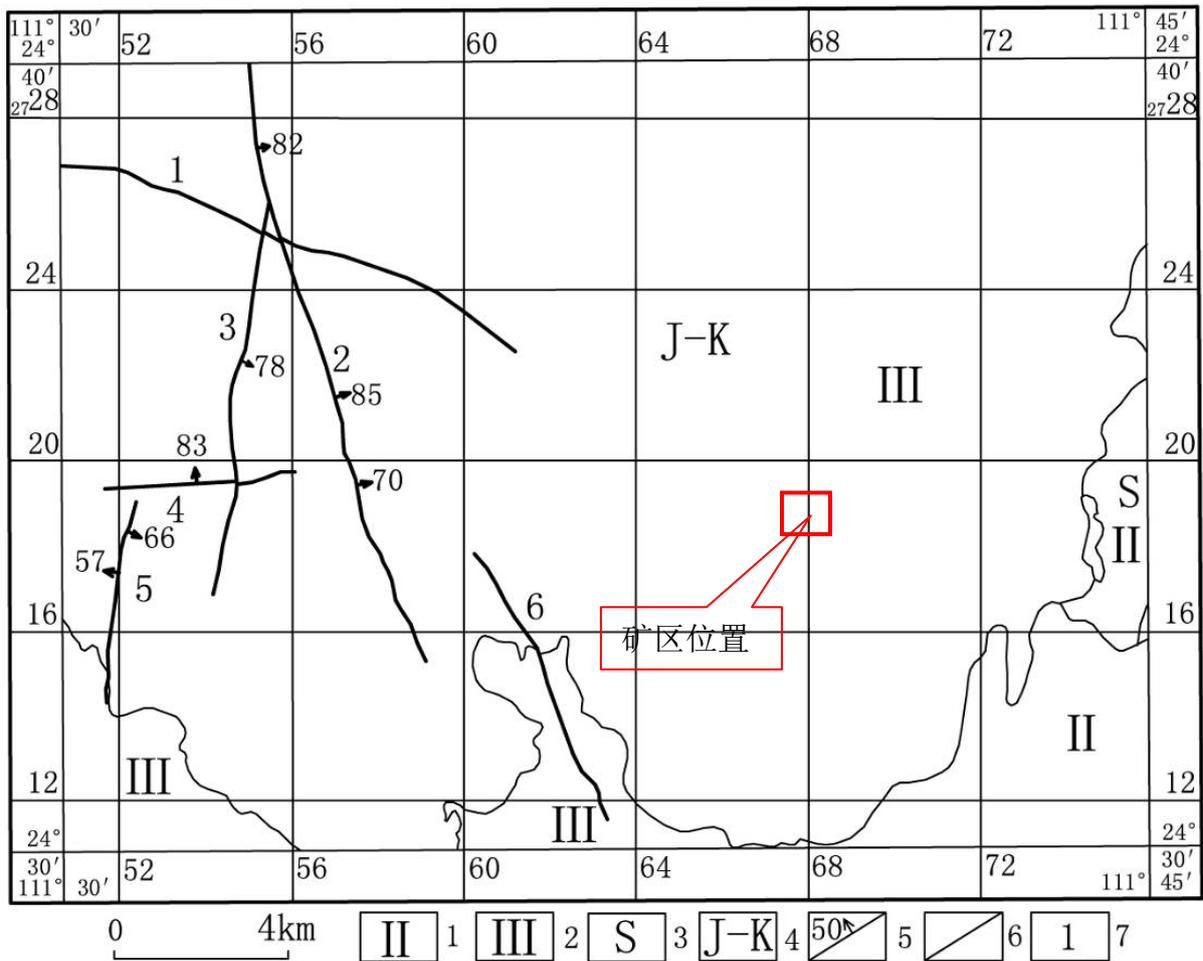
图 2-4-2 矿区所处区域构造纲要图

评估区所在区域为岩浆岩，褶皱构造不发育。区域内有数条断层，走向以近南北向为主（图 2-4-2）。主要断层有梧州-博白深断层、石门山断层(编号 1)、姑婆山断层（编号 2）、八块田断层（编号 3）等，梧州-博白深断层从评估区东南侧约 8km 处通过。断层总长度大于 420km，走向北北东，倾向北西，倾角 70°左右，切穿硅镁层，为一逆断层。其形成于早古生代志留纪末的加里东期，在加里东后期至喜马拉雅期均有活动。燕山早期酸性、中酸性岩浆沿该断裂及其次级断裂侵入，形成评估区的花岗岩岩体。断裂附近有较大级别的地震活动，可能与断裂的活动有关，根据《广西壮族自治区区域地质志》描述，该断裂晚近活动较弱，由此总体判断该断裂为全新世微弱活动断裂。

图例说明：1 加里东构造层； 2 海西-印支期构造层； 3 志留纪岩体； 4 侏罗-白垩纪岩体；
5 多期活动断层； 6 性质不明断层； 7 断层编号

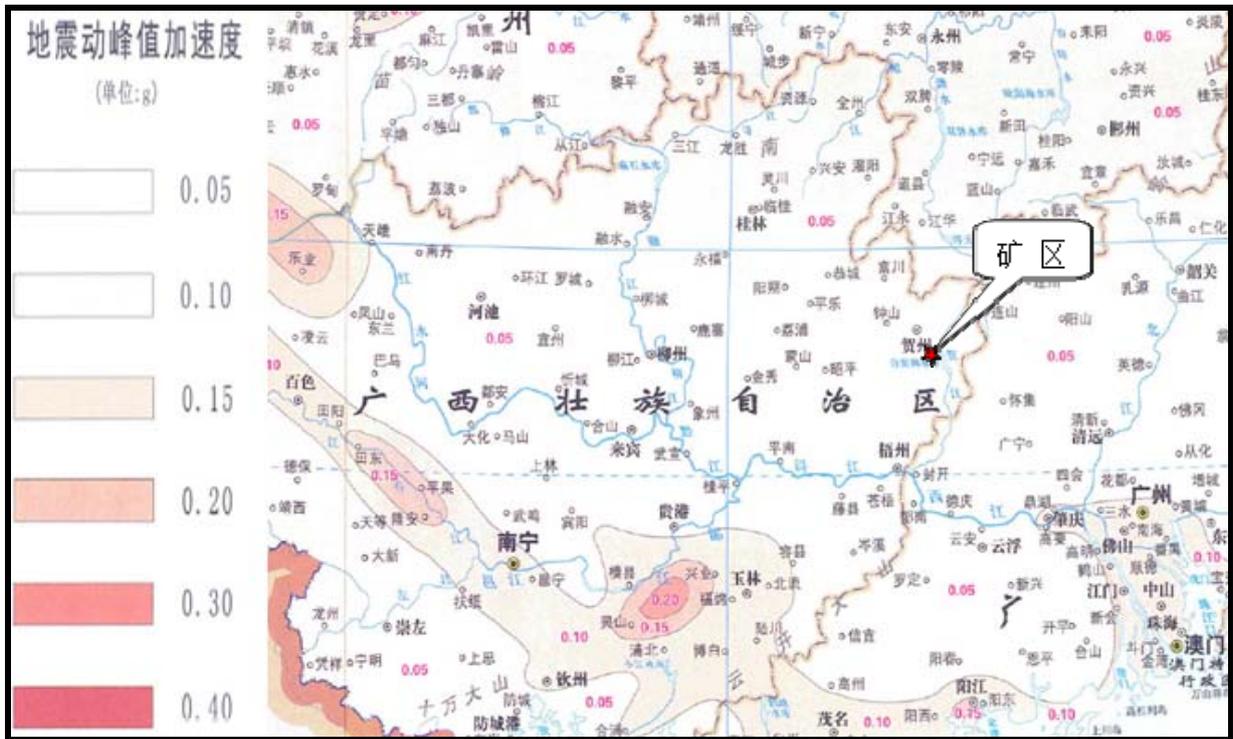
图 2-4-3 地震动峰值加速度区划图

州市，故对本地区地表造成破坏较小。根据《中国地震动峰值加速度区划图（1：400万）》（GB18306-2015 图 A1），调查区地震动峰值加速度为 0.05g，相当于地震基本烈度为VI度区。根据《中国地震动反应谱特征周期区划图（1：400万）》（GB18306-2015 图 B1），调查区地震反应谱特征周期为 0.35s，属弱震区，故确定该区属地壳稳定区。综上所述，矿山地质构造条件复杂程度为简单。

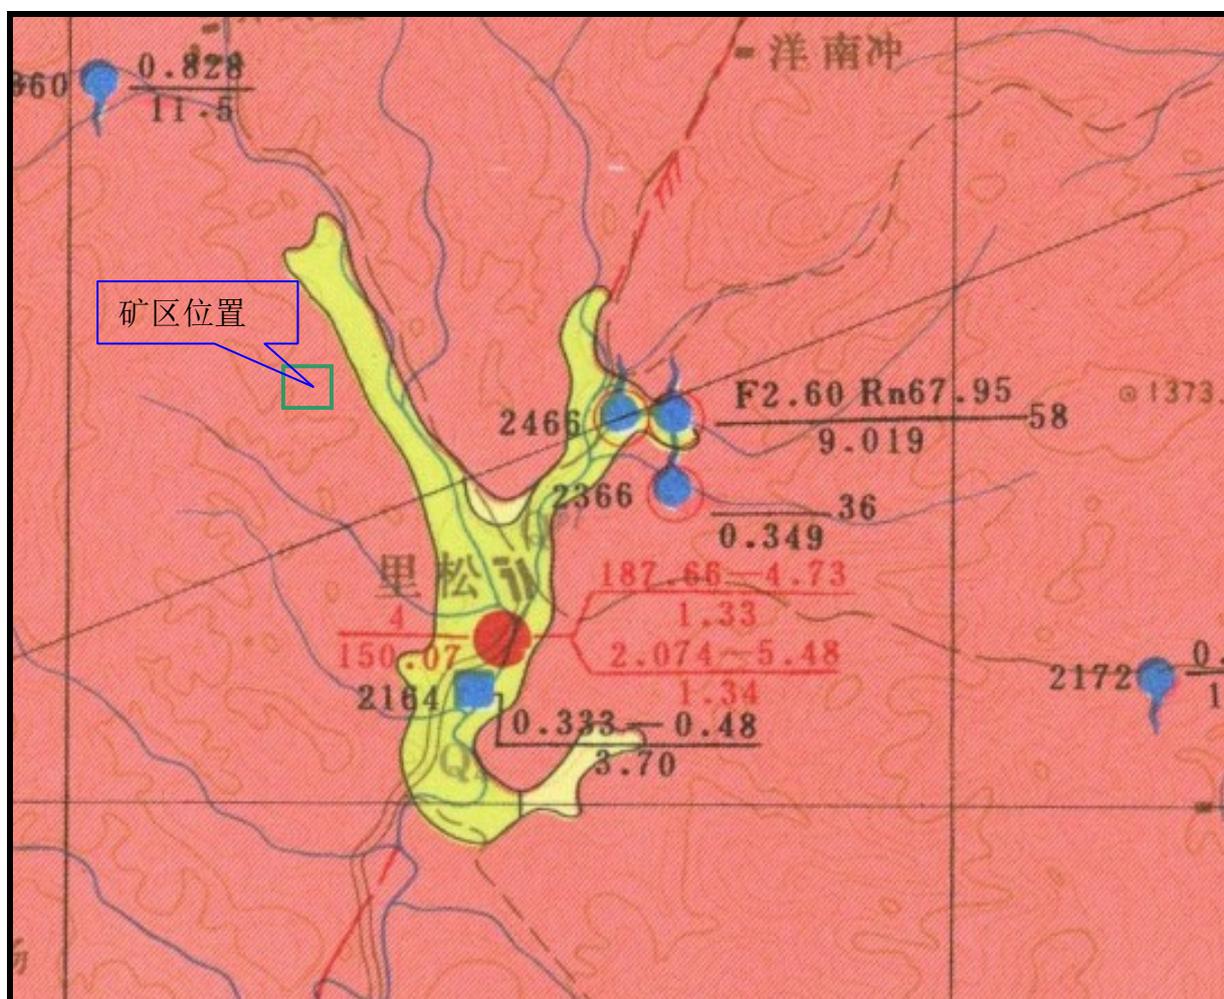
据《1/20 万贺县幅区域水文地质普查报告》及《1/20 万综合水文地质图》(图 2-4-5)，评估区及周边地下水类型主要为松散岩类孔隙水和花岗岩风化带网状裂隙水两类。其中，松散岩类孔隙水零星分布在河谷两岸，富水性中等~强；花岗岩风化带网状裂隙水在境内广泛分布。区域地下水补给来源均主要为大气降水，局部接受地表水补给，松散岩类孔隙水下渗补给下伏花岗岩风化带网状裂隙水。

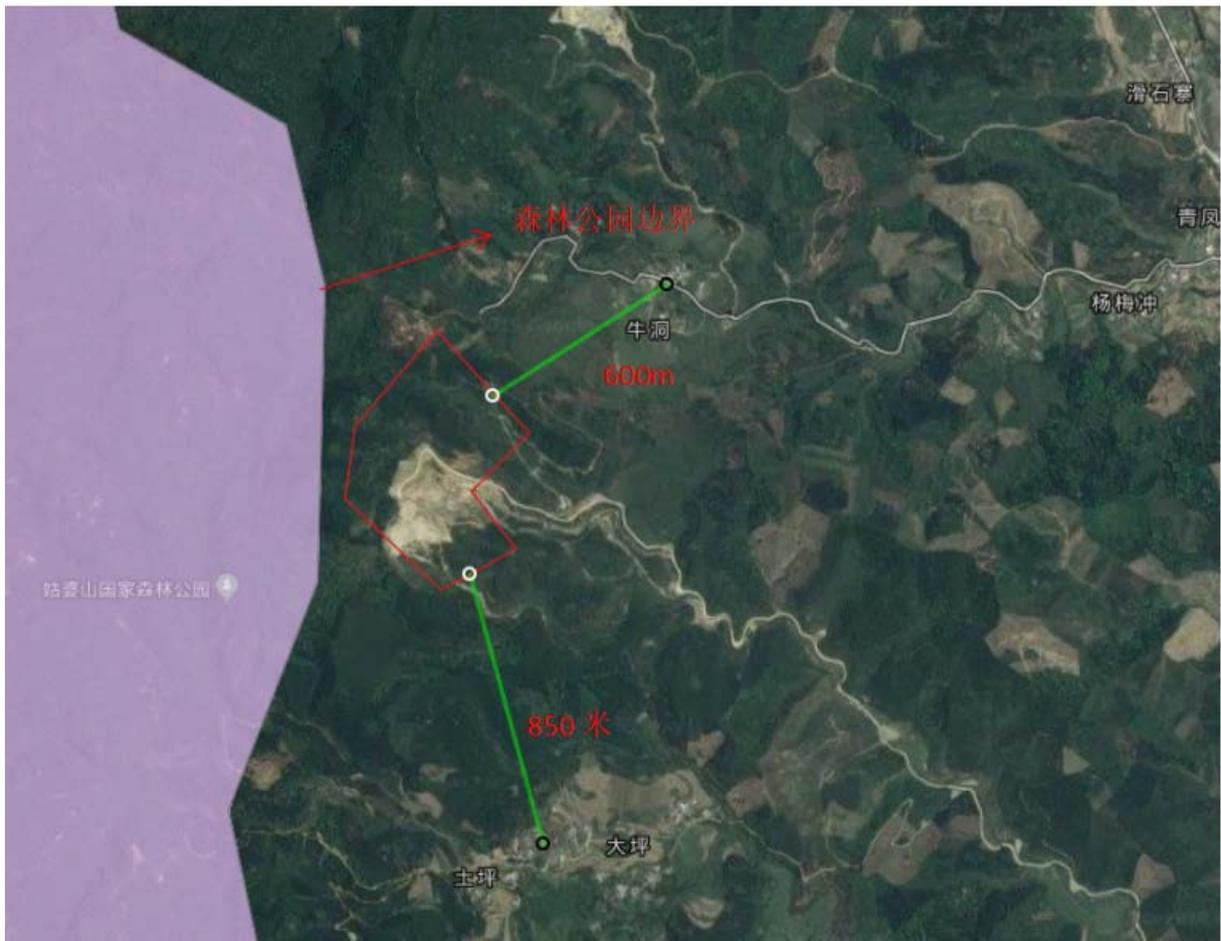
图 2-4-6 矿区敏感点分布图

在划定的受矿业活动影响范围内，为林地，无居民住宅，无农田和农业生产活动，无重要交通、工程建设和设施、文化古迹、地质公园、自然保护区、水源保护区等敏感

点，毗邻姑婆山森林公园，矿区西侧距离其边界约 50m（图 2-4-6）。

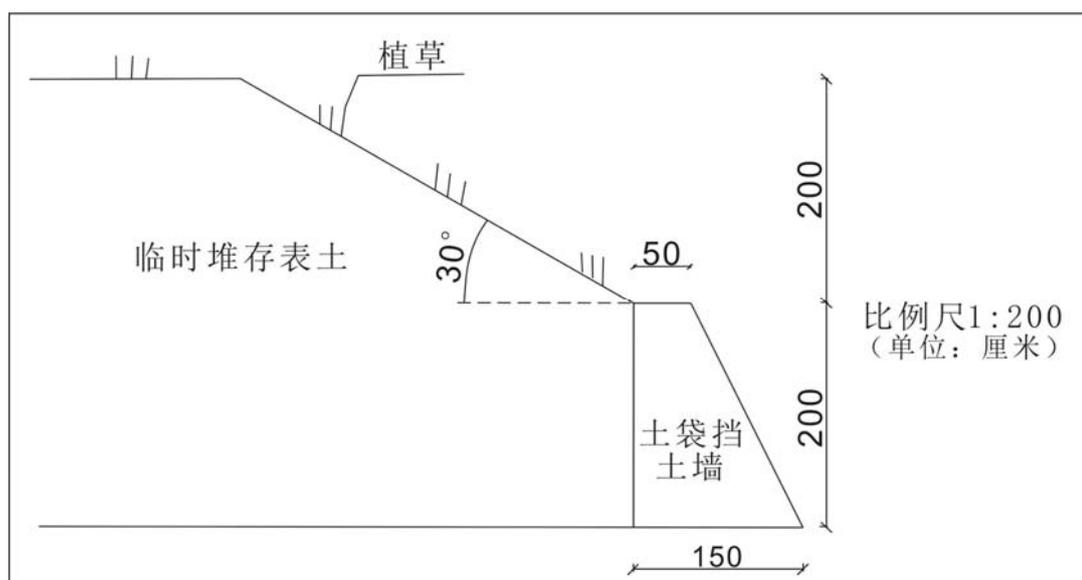
图 6-1 土袋挡土墙断面示意图

为防止表土场发生土壤流失，在表土场周围未临现有边坡，堆码土袋做1道临时挡土墙（附图4）。挡土墙断面呈梯形，上底宽0.5m，下底宽1.5m，高2.0m（图6-1）。土袋挡土墙总长195m，断面面积2.0m²，总工程量390m³。在堆土场表层临时植草，植草面积1518.24m²，草种选择狗牙根。工程实施时间为2020年1月~2025年2月。

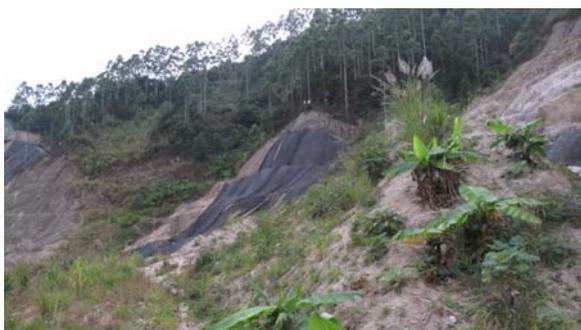
照片 1 矿区植被（平台拍摄，镜像 263°）

矿区所处为桂东北生物地理区。本区的地带性植被是常绿阔叶林。但由于人类活动的影响，目前只残存于少量地方，大部分地方是常绿阔叶林遭破坏后形成的灌草丛和人工、半天然植被。本矿区原生的常绿阔叶林已基本消失，现主要为人工植被与半天然植被（见照片 1）。主要为桉树、人工或半天然马尾松林，覆盖率在 90%以上。人工林胸径一般在 5-20cm。在半天然的人工林中，混生有枫香、白栎、麻栎、黄杞、乌桕、毛叶冬青、苦槠等。林中夹杂少量灌木，以桃金娘占优势，此外还有细齿叶铃木、乌饭树、映山红等。林下草本以铁芒箕最多，此外有画眉草、刺芒野古草、白茅、铁线蕨等。详见照片 1。

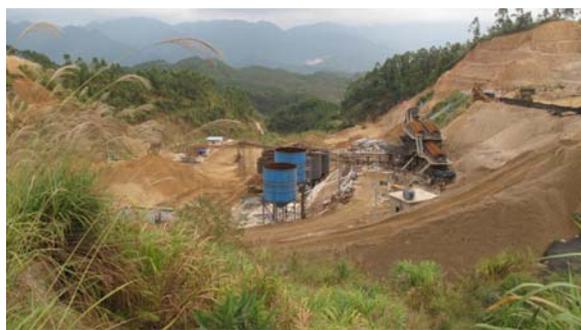
照片 2 原有采空区远景（半山拍摄，镜像 170°）

矿山为已生产矿山，矿山自投产以来，主要在矿区南部⑤号矿体开采，形成两个采空区，其中较大的采空区由原有采空区（见照片 2）与新增采空区 1 组成（见附图一），采空区长约 450m，宽约 360m，面积约 0.255k m²；较小的采空区由新增采空区 2 组成，采空区长约 130m，宽约 80m，面积约 0.0107k m²。矿山开采现状中存在由下往上开采的现象，设计要求矿山必须严格按方案由上至下分台阶开采，保证矿山安全生产。矿山采场位于矿权界内，露天采矿活动主要发生在矿区范围内，其对土地和植被的影响局限于矿区范围及周边。未来矿山机械运作及运矿车辆运行时都会产生噪声，矿区离居民区较远，因此噪声对附近居民影响较轻，对作业工人有一定影响，但矿区晚上不作业，故对附近居民和工人影响不大。目前矿山已建成露天采场（旧采区）（见照片 5）、工业场地（变电所、空压机房、堆料场、破碎加工场）（见照片 14）、矿山公路（见图片 9）等区段。根据调查和访问，目前矿区附近（500m 内）除了矿区生产活动，基本无其他人类工程活动，亦无重要建（构）筑物等敏感点。

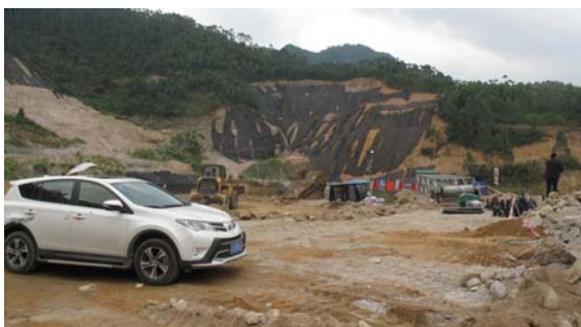
照片 3 +490 平台（平台拍摄，镜像 347°）

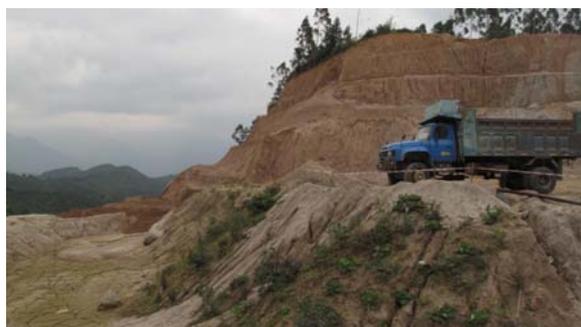
照片 4 旧沉砂池（工业广场拍摄，镜像 190°）

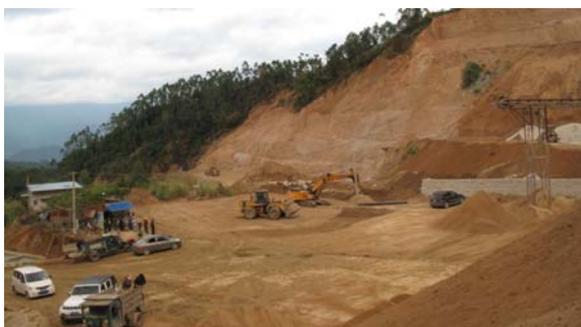
照片 5 原有采空区（平台拍摄，镜像 200°）

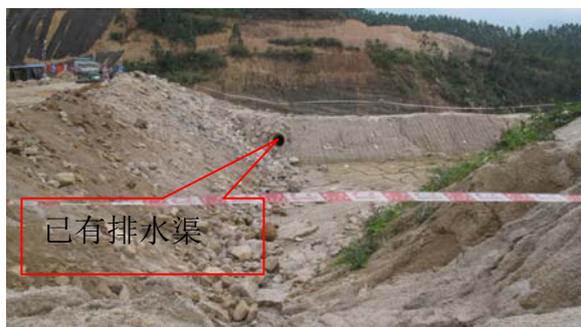
照片 6 已有排水渠起点（平台拍摄，镜像 45°）

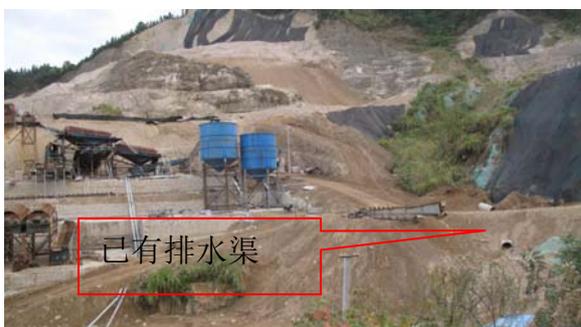
照片 7 已有排水渠中段（道路拍摄，镜像 240°）

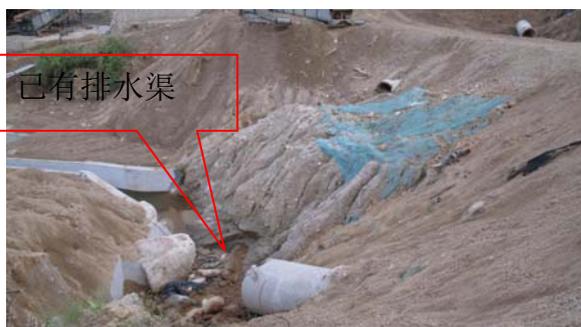
照片 8 已有排水渠涵管（道路拍摄，镜像 225°）

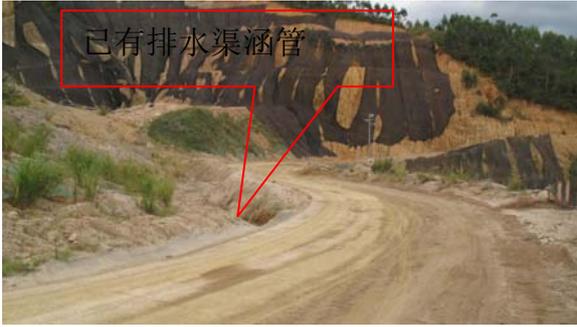
照片 9 矿山运输道路（平台拍摄，镜像 20°）

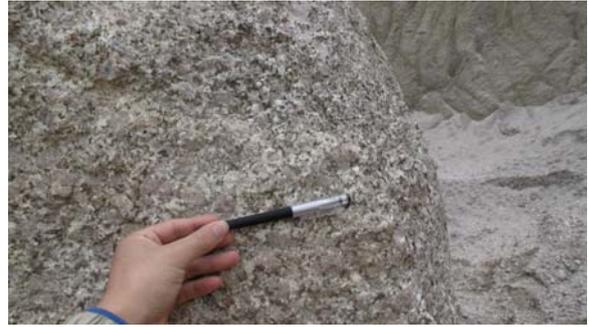
照片 10 “+500 平台”揭露中-粗粒斑状黑云母花岗岩

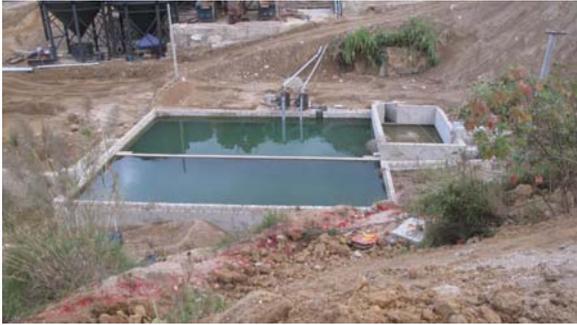
照片 11 蓄水池（道路拍摄，镜像 200°）

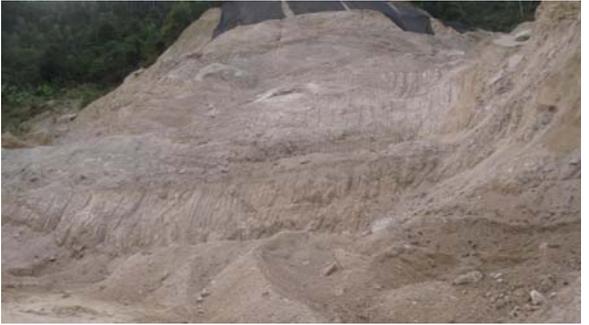
照片 12 开采面（平台拍摄，镜像 310°）

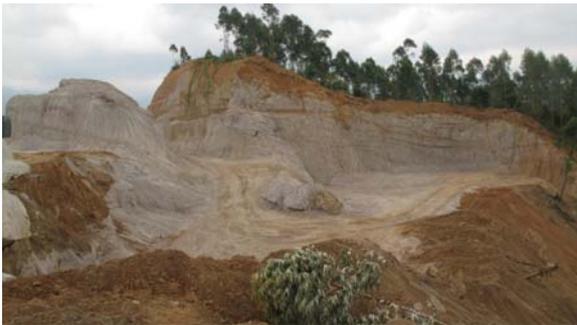
照片 13 典型剖面 1（道路拍摄，镜像 240°）

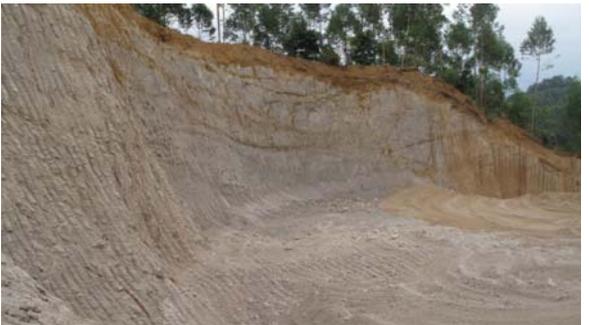
照片 14 典型剖面 2（平台拍摄，镜像 150°）

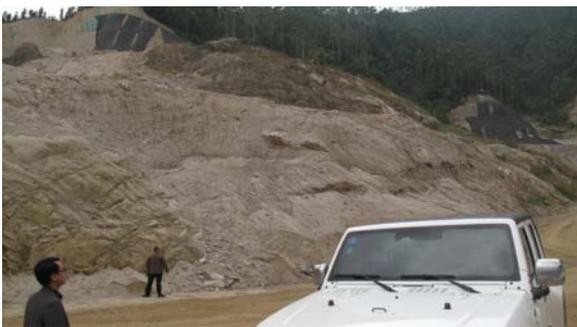
照片 15 工业场地图片（平台拍摄，镜像 250°）
