贺州市合源粉体开发有限责任公司  
贺州市平桂区望高镇合源大理石矿  
矿山地质环境保护与土地复垦方案

2022 年 4 月

编制单位：广西贺矿工程技术有限公司

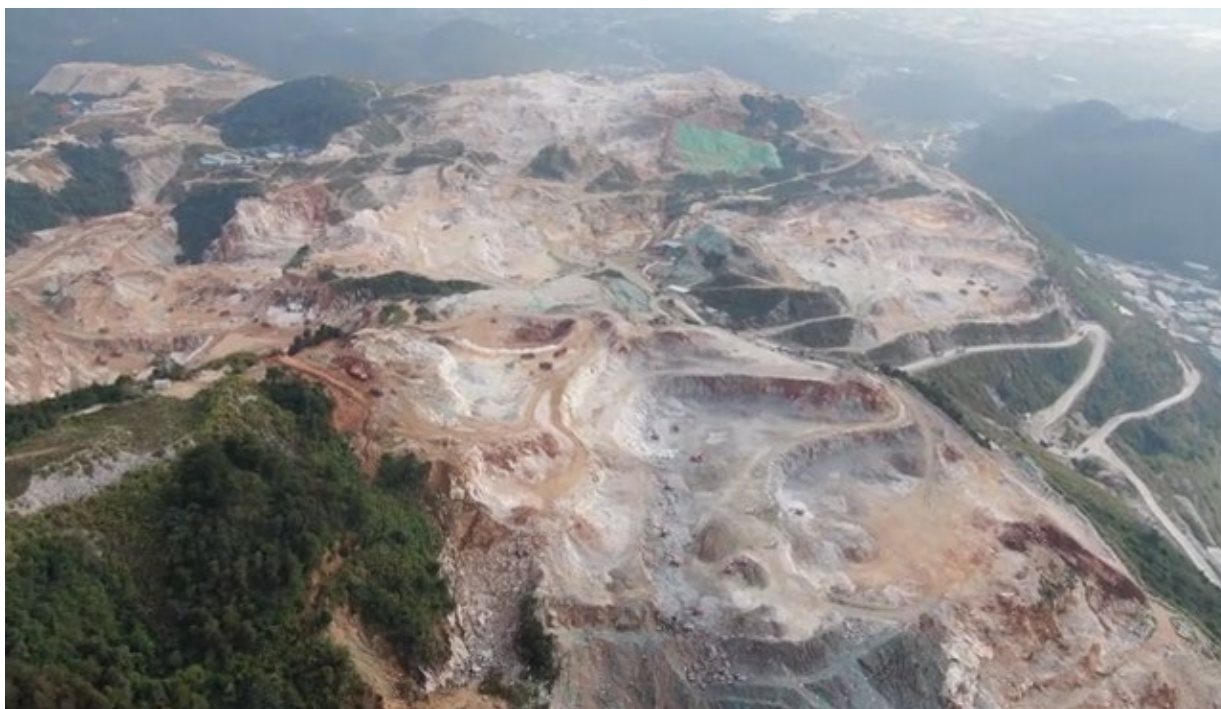
照片 2-1-1 矿山开采现状全景（拍摄方向 170°）

本矿山为开采多年的矿山，2012 年~2016 年分别由原贺州市合源粉体开发有限责任公司大理石采矿场及老沙片 18 号、44 号、14 号、121 号大理石场共 5 个采矿区分别进行开采，形成 7 个主要的采剥平台或采坑（CK1~CK7）；2017 年，5 个矿权整合成贺州市平桂区望高镇合源大理石矿一个矿权，由贺州市合源粉体开发有限责任公司统一开采，目前已开采形成一个长约 654m、宽约 550m 的不规则形状的露天采场，总体上已形成 +446m、+435m、+421 m、+409 m、+385m、+370m、+355m、+335m、+320m、+305m、+290m、+285m、+275m 等 13 个采矿平台，开采标高范围相对较大，局部形成过高陡坎，单级边坡高度在 5~90m 间，边坡角 46~75°；各平台均有矿山道路连接，矿山道路大部分布置在开采区范围内；本矿山开采过程中排放的表土及废土石集中排放至矿区西侧的黄沙庙 2 号排废区中，矿区北西部设有一临时堆废区，为周边矿山堆积形成，规模较小，

局部位于矿区范围内，该堆废区位于矿界内部分一并计入露天采场单元中。矿山开采现状见照片 2-1-1：

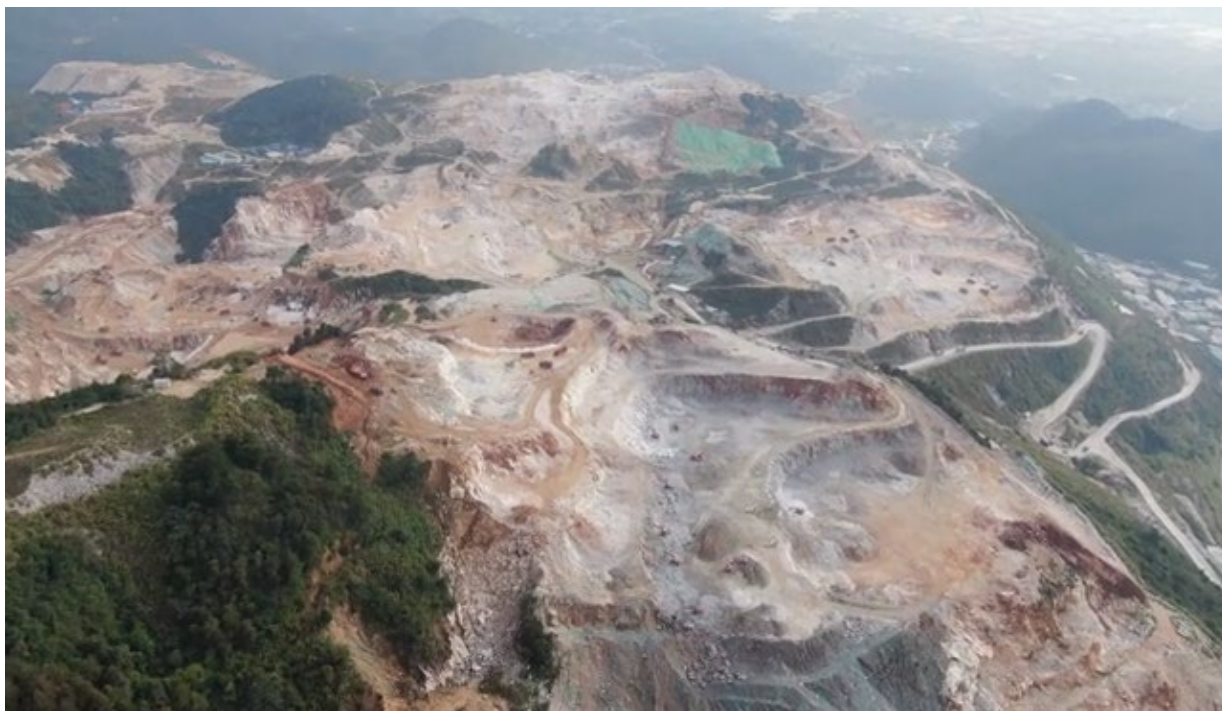
照片 2-2-1 评估区地形地貌（拍摄方向 170°）

评估区属岩溶峰丛地貌区，地貌类型单一，山体自然坡度局部较陡，坡度 25°~45°，局部大于 45°。经多年开采，现状采坑地形多为形状不规则的采矿平台，边坡高度多为 5~90m 间，边坡角 46~75°，局部为直立面，现状评估区范围内海拔标高在+530m~+215m 间，相对高差约 315m，山体原有的生长有低矮荆棘、灌木、杂草等植被大基本遭受破坏殆尽。综上，评估区地貌单一，微地貌形态复杂，地形起伏变化大，自然排水条件较好，地形条件复杂。评估区地形地貌如照片 2-2-1：

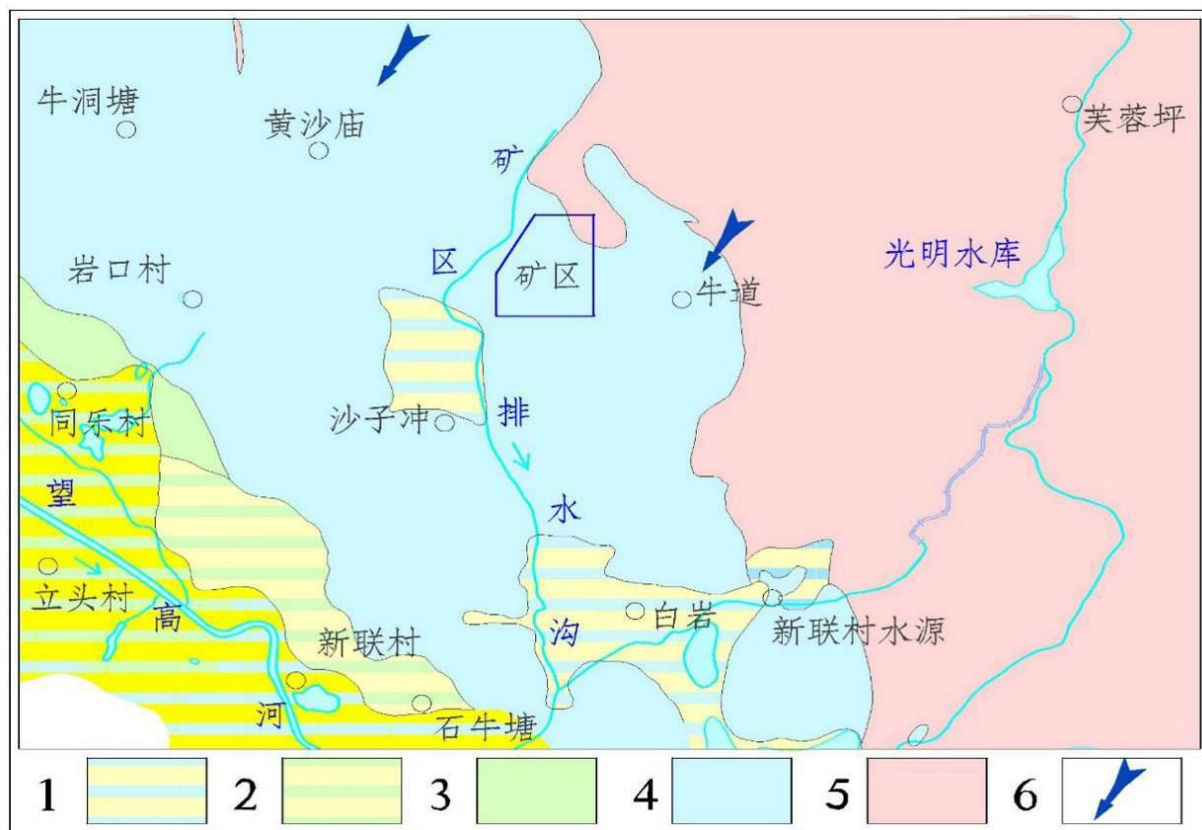
矿区区域位于南华活动带中西部姑婆山复式岩体的南部外接触带，矿区西边为沙子冲溪流，因多年开采堆废，部分地段流水呈伏流形式向西南流入西湾河后汇入贺江，属贺江水系。矿区所在位置为珠江流域贺江支流次一级支流望高岭河和马尾河流域内。流域内溪沟发育，地表水总体由北西向南东径流。据区域水文地质资料，矿区位于姑婆山火成岩含水单元和泥盆系碳酸盐岩含水单元交界部位，见图 2-4-7 水文地质简图。

1—覆盖型碳酸盐岩类裂隙溶洞水; 2—覆盖型碳夹碎溶洞裂隙水; 3—裸露型碳夹碎溶洞裂隙水; 4—裸露型碳酸盐岩类裂隙溶洞水; 5—火成岩风化裂隙水; 6—地下水流向

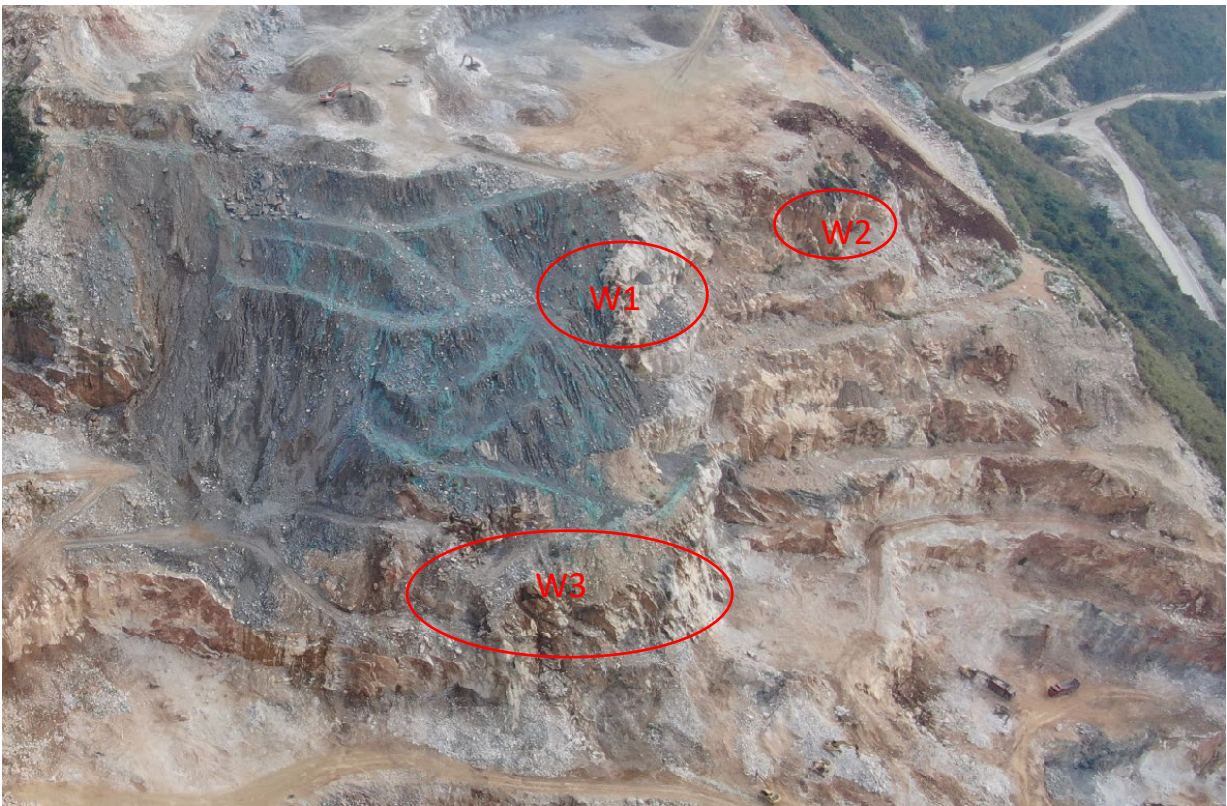
照片 3-2-1 露天采场边坡危岩 W1~W3

| 编号 | 位置 | 规模<br>(m <sup>3</sup> ) | 调查情况简述 | 稳定性 | 产生原因 |
|---|---|---|---|---|---|
| W2 | 采场边坡西部约+395m~+400m 处 | 10 | 危岩位于山体陡坡上，坡度 65°~75°，高差 93~98m，产状不规则，结构面贯通性较好 | 基本稳定 | |
| W3 | 采场边坡中部约+350m~+365m 处 | 40 | 危岩位于山体陡坡上，坡度 65°~75°，高差 20~35m，产状不规则，结构面贯通性较好 | 基本稳定 | |

由于危岩体所在斜坡大于 55°，且据现场临近观察，危岩主控结构面贯通性较好、

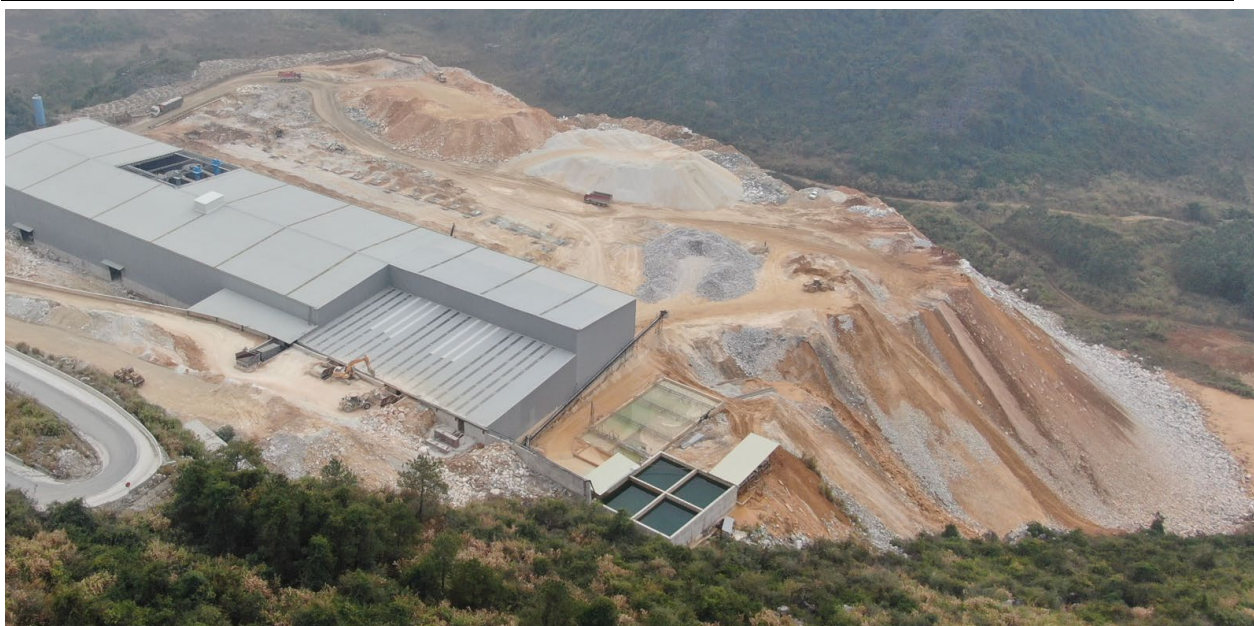
照片 5-2-1 黄沙庙 2 号排废区堆放的废渣土

根据以上“土方需求量计算”和“土方可供应量计算”，复垦工程含碎石粘土土方需求量 9.1238 万 m<sup>3</sup>，表土土方需求量 0.1199 万 m<sup>3</sup>，均采用客土方式进行复垦。考虑露天采场周边没有合适的地方取土复垦。据现场调查，矿区西侧的“贺州市鸿昌大理石矿废渣综合处理厂”主要处理周边矿区废土石，将废石和粘土进行分离，综合利用废石作为建筑石料用碎石，分离的含碎石粘土集中排放至下方黄沙庙 2 号排废区内，本矿山复垦地类为有林地和其他草地，对表土质量要求不高，因此复垦工程需求的含碎石粘土可取自黄沙庙 2 号排废区中筛分出的粘土，根据黄沙庙 2 号排废区设计规划，该总容量 150 万 m<sup>3</sup>，可筛分出的粘土约占设计容量的 40%，则可提供的含碎石粘土约 70 万 m<sup>3</sup> 远大于复垦工程含碎石粘土土方需求量 9.1238 万 m<sup>3</sup>，供土前要求先在黄沙庙 2 号排废区筛分，使砾石含量不大于 20%，平均运距 2.0km，考虑 5% 的运输和保存损失，则后期复垦工程含碎石粘土客土量为  $9.1238 \text{万 m}^3 \div 95\% = 9.6040 \text{万 m}^3$ 。
