八步区仁义镇福联村裕达采石场  
矿山地质环境恢复治理与土地复垦方案

# 八步区仁义镇福联村裕达采石场

## 矿山地质环境恢复治理与土地复垦方案

编制单位：广西奥德地质勘查技术服务有限公司

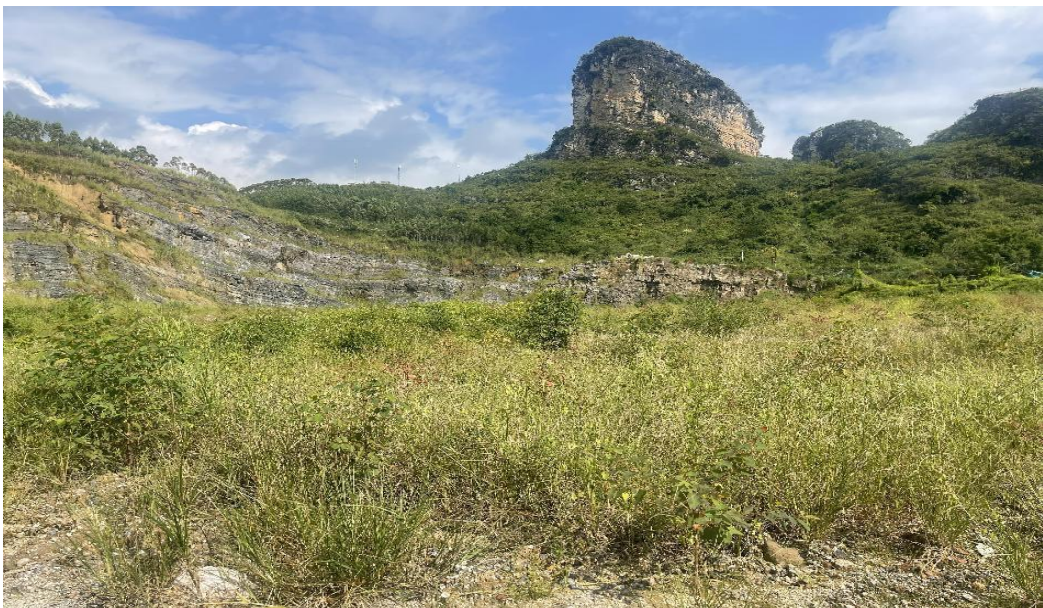
照片2-1 露天采场(镜像345°)

露天采场面积 4.9492 公顷，开采标高在+110.0 米至+70.0 米间。采场开挖破坏了原有的地形地貌，以及原有地表植被，使矿区岩石裸露，对地形地貌景观的影响和破坏程度严重。

对采场终了边坡进行了修坡整形，排查、清除了边坡上的松散石和危岩。经编制单位检查，已基本无崩塌危岩隐患，边坡较稳定。矿山企业在采场终了边坡平台的坡眉和坡脚，覆土后栽植了爬山虎等藤本植物，对边坡进行了覆绿，效果良好。对采场底部平台进行了场地整平工程。对原弃渣场进行了废渣清运和场地平整工程。

截止 2023 年 9 月，矿山已在采场底部平台和原弃渣场覆土后复垦有林地 3.1334 公顷，栽植的树种为速生桉。在采场边坡平台覆土后复垦其他草地 1.6194 公顷，草种为芒草。两项合计已复垦土地面积 4.7528 公顷。经编制单位检查，经过两年的生长与管护，树木和草本植物长势良好，复垦土地质量基本合格。

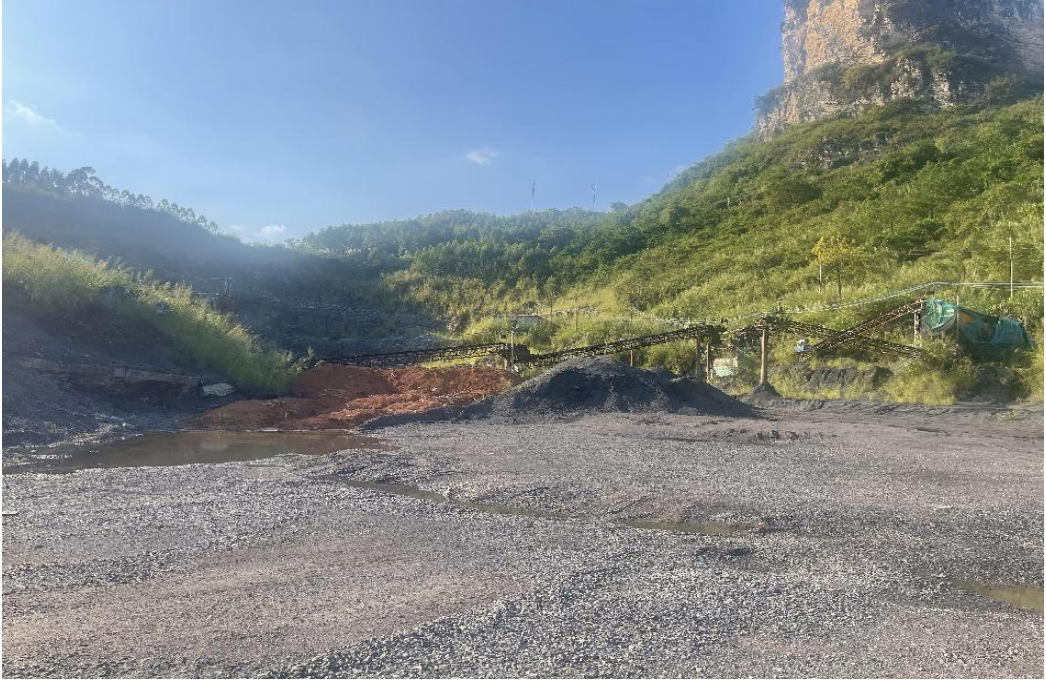
照片 2-2 工业场地（镜像 310°）

工业场地包括破碎筛分场和堆料场，占地面积 0.9309 公顷。工业场地对地形地貌景观的影响和破坏方式为构筑物与碎石压占破坏，改变了原有的地形地貌，破坏了原生植被景观，破坏程度较严重。

工业场地损毁土地面积 0.9309 公顷，其中，旱地 0.0112 公顷、其他草地 0.4114 公顷、采矿用地 0.5083 公顷，压占损毁为主。

工业场地拟复垦为其他草地（0.9309 公顷）。该单元损毁方式以压占损毁为主，拆除构筑物、清理废渣至原土层后，回覆 0.2 米厚表土即可满足其他草地复垦条件，需覆土 1861.80 立方米。经计算，考虑 5%的表土运输损失，表土需求量为 1954.89 立方米。

对工业场地破碎筛分设备等金属结构进行拆除，破碎筛分设备具有价值，可回收，该部分工程不计入复垦工程量。

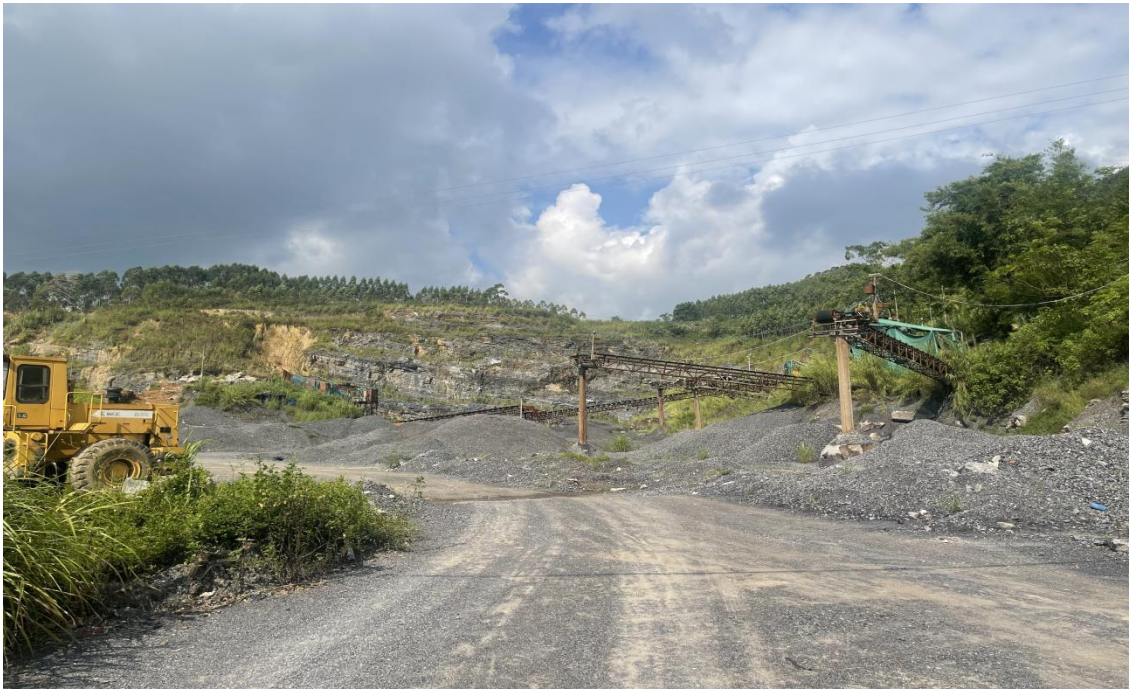
照片 2-3 矿山道路（镜像 295°）

为矿区东侧连接露天采场、弃渣场、工业场地、办公生活区路段，泥结碎石路面，占地面积 0.2739 公顷，外接农村道路。矿山道路对地形地貌景观影响和破坏方式为压占破坏，破坏了原生植被景观，破坏程度较严重。

矿山道路损毁土地面积 0.2739 公顷,其中旱地 0.0319 公顷、其他草地 0.1476 公顷、采矿用地 0.0944 公顷,压占损毁。

可分为两部分，一是停车坪，二是道路。停车坪处于矿山道路与现状旱地之间，地势较低平，水源条件较好，适宜复垦为旱地。根据耕地质量利用等别图，压占损毁的旱地为 10 等，复垦的旱地应为质量相当或不低于原地类质量等别。矿山道路其余路段，保留现状，做为农村道路，以利后期管护与土地再利用工作。

矿山道路中东侧停车坪拟复垦为旱地 0.0431 公顷；其余路段保留现状，复垦为农村道路 0.2308 公顷。停车坪回覆 0.5 米厚表土即可满足旱地复垦条件，需覆土 215.5 立方米。经计算，考虑 5%的表土运输损失，表土需求量为 226.28 立方米。

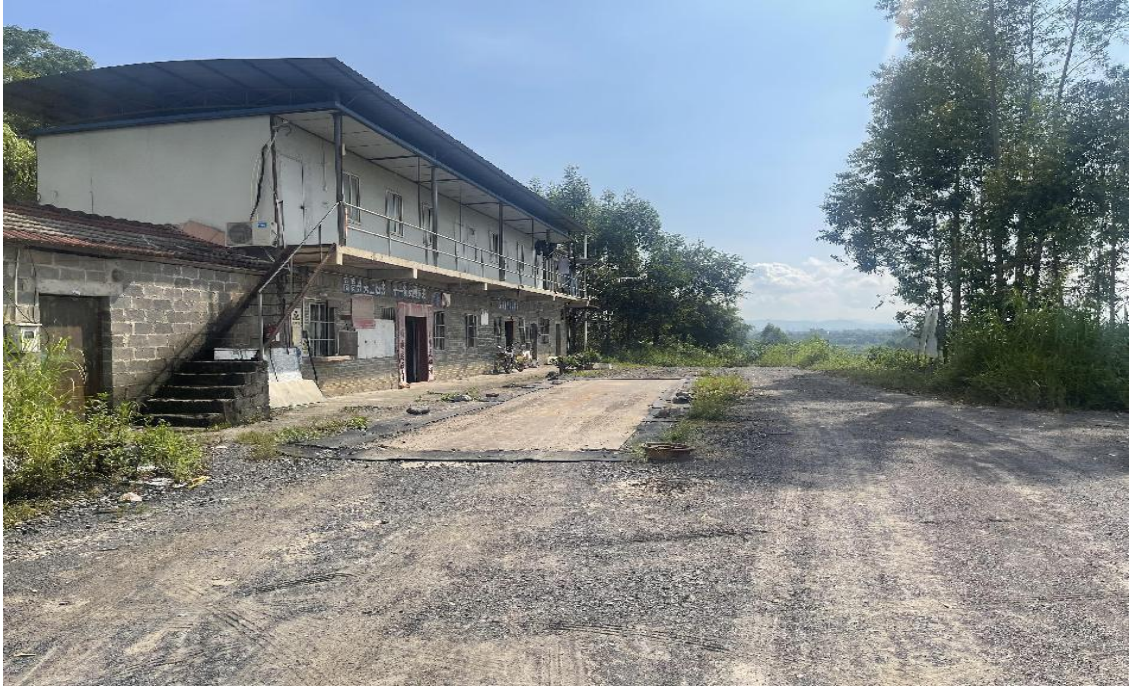
照片 2-4 办公生活区（镜像 60°）

位于矿区北东部,为砖砌体与活动板房结构(照片2-4),占地面积0.05公顷。已停用,但未拆除,矿山留有人员值守。

占地面积 0.05 公顷。对地形地貌景观的影响和破坏方式为建筑物压占破坏，改变了原有的地形地貌，破坏了原生植被景观，破坏程度较严重。

办公生活区损毁土地面积 0.0500 公顷，地类为其他草地，压占损毁。

办公生活区拟复垦为其他草地（0.05 公顷）。该单元损毁方式为压占损毁，拆除构筑物、清理废渣至原土层后，回覆 0.2 米厚表土即可满足其他草地复垦条件，需覆土 100 立方米。经计算，考虑 5%的表土运输损失，表土需求量为 105 立方米。

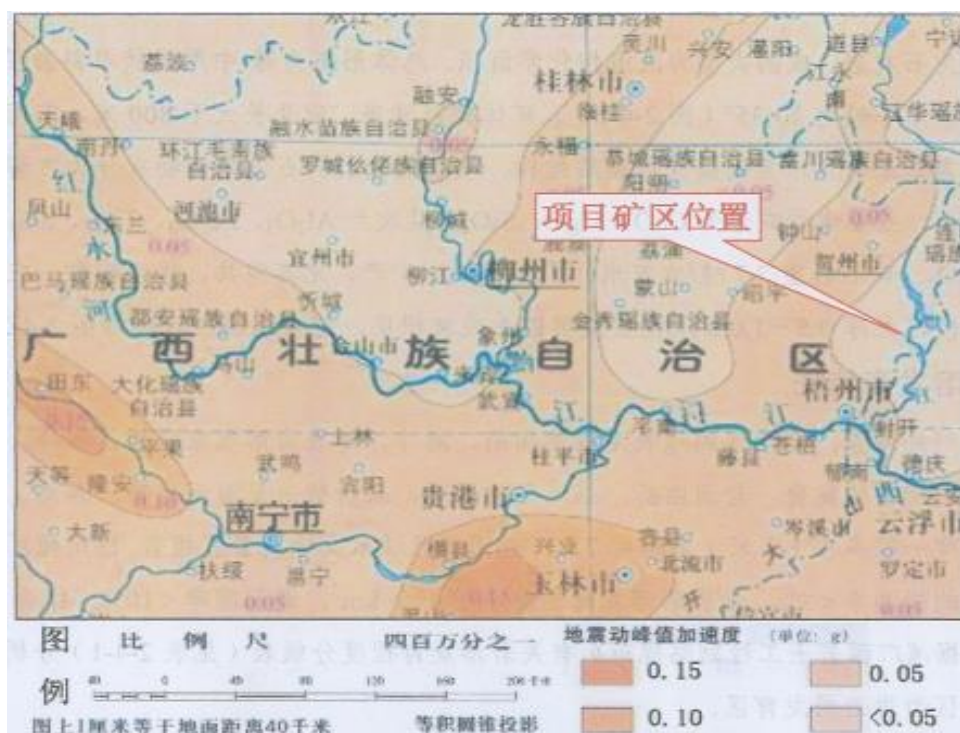
图 2-4 广西地震动峰值加速度区划图（引自《中国地震动峰值加速度区划图》）

本区域多受广西灵山、广东琼山这两个震中发震影响。据历史资料记载 1918 年正月初二至初三日，广东南澳地震，震级为 7.2 级，先后波及贺街两岸的螺石，初三螺石地震，震级 3.5 级，1919 年正月贺县桂岭地震，震级为 3 级。根据 2015 年国家地震局出版的 1:400 万《中华人民共和国地震动峰值加速度区划图》(GB18306-2015)，评估地震基本烈度小于 VI 度，地震动峰值加速度小于  $0.05g$  (图 2-4)，地震动反映谱特征周期为  $0.35s$  (图 2-5)。矿区属地壳相对稳定区。

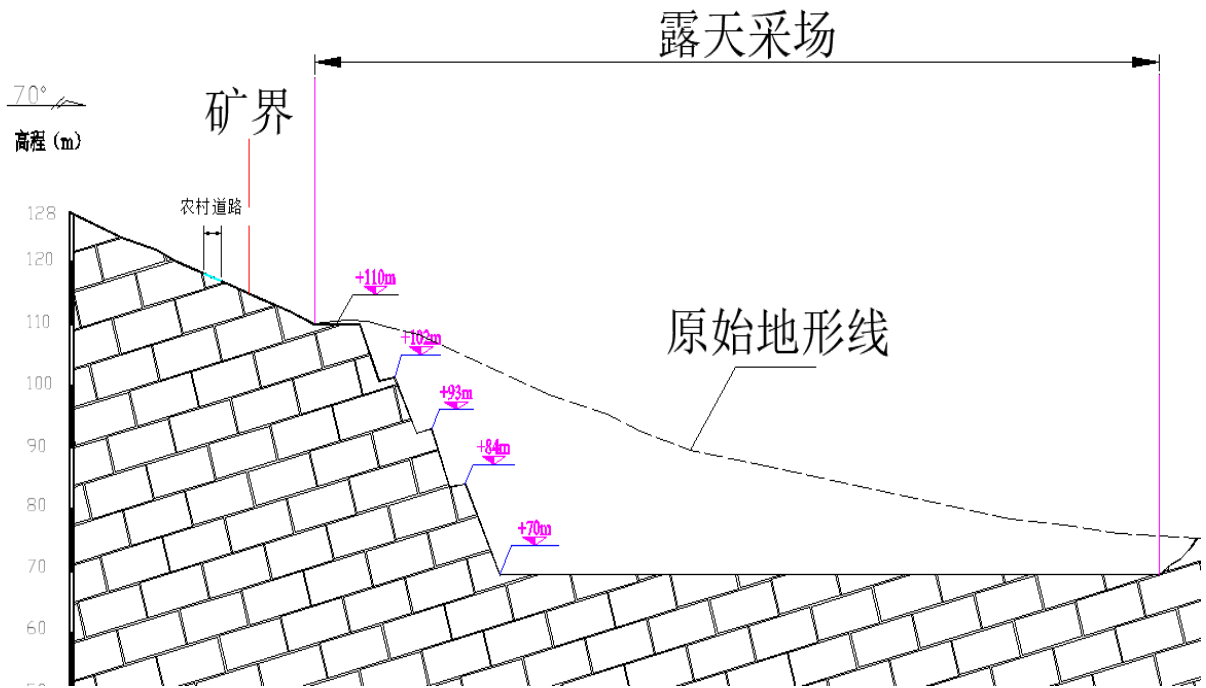
图 3-2 露天采场边坡 P1 工程地质剖面图 (C-C' 剖面)

经多年开采, 已于矿区中南部形成一个形状不规则的露天采场(图 3-1)。在采场西北部, 形成一个平面形态呈“L”形的采矿终了边坡 P1, 边坡标高在+110.0 米至+70.0 米间, 边坡高差约 8-40 米(图 3-2)。采矿永久边坡的存在, 可能导致边坡崩塌灾害, 故确定评估的地质灾害类型为不稳定边坡。

露天采场终了边坡岩性为中-厚层状较坚硬灰岩，产状  $40^{\circ} \angle 15^{\circ}$  至近水平。边坡标高在+110.0 米至+70.0 米间，边坡高差约 8-40 米，自上而下留设有 1-4 级边坡平台。每级台阶高度 8-14 米，台阶坡面角  $50^{\circ}$ - $70^{\circ}$ ，边坡平台宽度 3-5 米。采矿终了边坡优势坡向约  $70^{\circ}$ ，边坡坡度约  $55^{\circ}$ 。边坡岩石节理裂隙较发育，主要有两组，代表性产状分别为 J0:  $260^{\circ} \angle 80^{\circ}$ ，J1:  $335^{\circ} \angle 85^{\circ}$ 。节理裂隙多呈闭合状；部分节理裂隙常被白色方解石细脉充填，胶结良好。
