贺州市平桂区望高镇望宝山大理石矿 矿山地质环境保护与土地复垦方案

编制单位：广西乐成工程技术服务有限公司

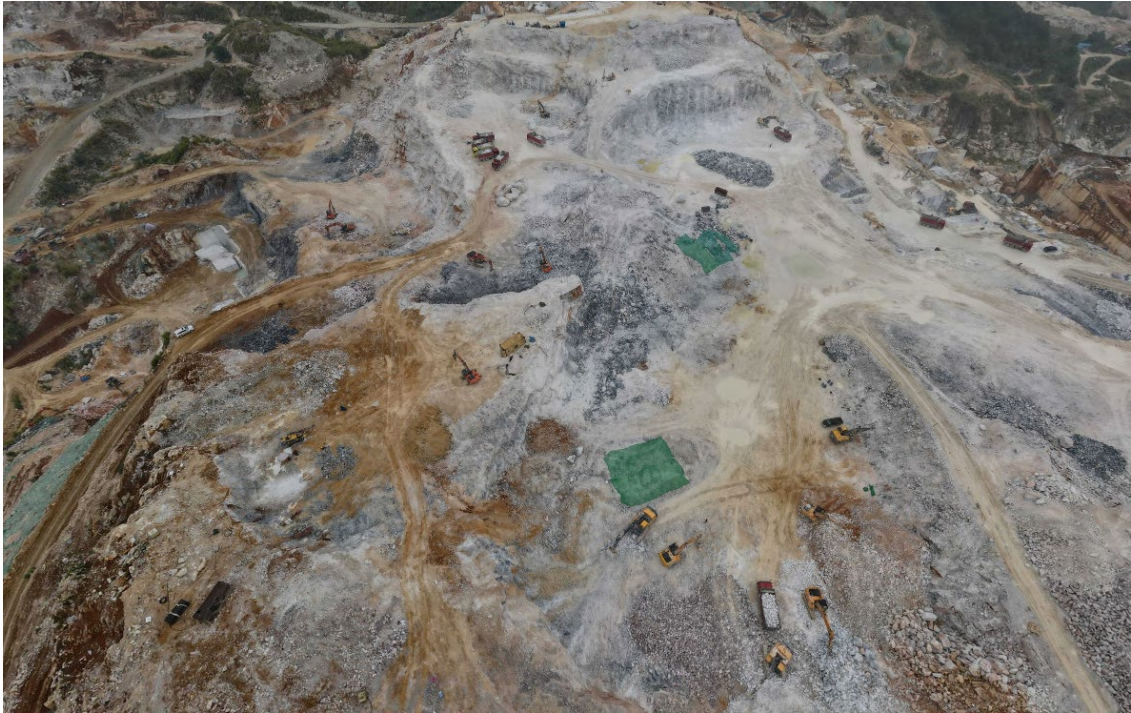
照片2.1-1 评估区地貌（俯拍）

评估区属岩溶峰丛地貌（见照片2.1-1），地貌类型单一，基岩裸露，矿区内无农作物，但植被较发育，植被以灌木为主。评估区范围内地势较高，海拔高度+503.0m~+151.4m，相对高差约351.6m，评估区总体地势西北高南东低，总体地形坡度为15°~30°，局部陡立。矿区及其四面为石山，为岩溶峰丛地貌。山体均由灰岩蚀变的大理岩构成，低洼处为碎石粘土、粘土覆盖。

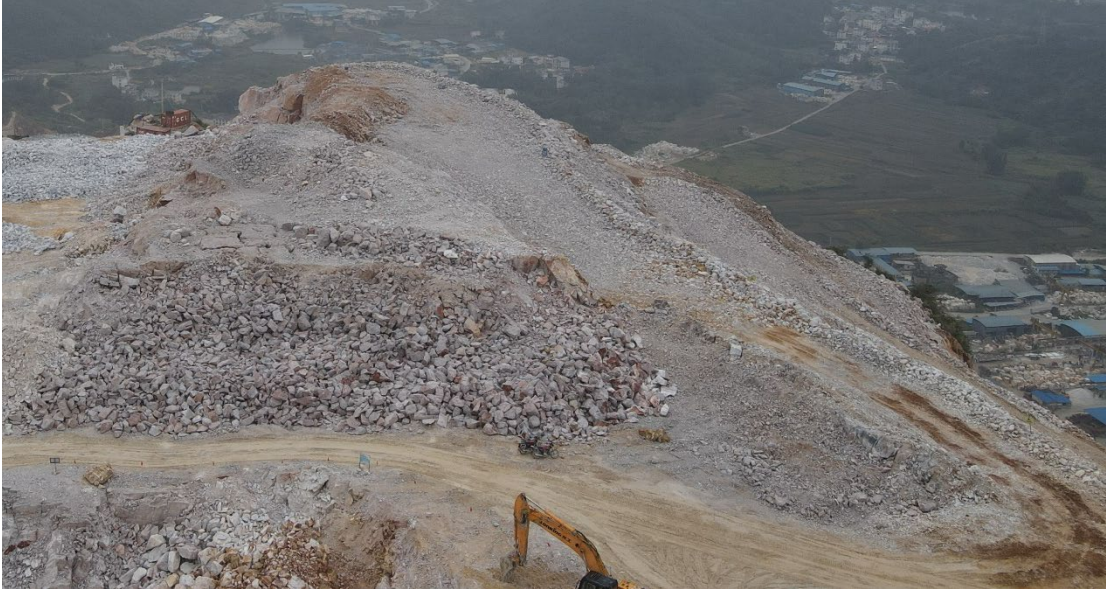
照片3.2-1 矿区西北侧堆积体现状

据现场调查，位于矿区西北侧（27、28 号拐点附近）、东北侧（25、26 号拐点附近）以及东侧（21、22 号拐点附近）存在乱堆乱入现象，形成堆积体，堆积体成分主要为残坡积粘土及废弃块石、碎石等，堆积体结构松散，现状评估为不稳定斜坡。在施工爆破、机械震动、强降雨冲刷等因素影响下，不稳定斜坡可能发生崩塌或滑坡，影响到施工设备、人员。采矿工程位于地质灾害影响范围，在未采取相应的支护措施情况下，预测建设工程自身遭受不稳地斜坡地质灾害可能性大，威胁对象主要为施工设备、人员等，威胁人数小于 10 人，危害程度小，危险性中等。

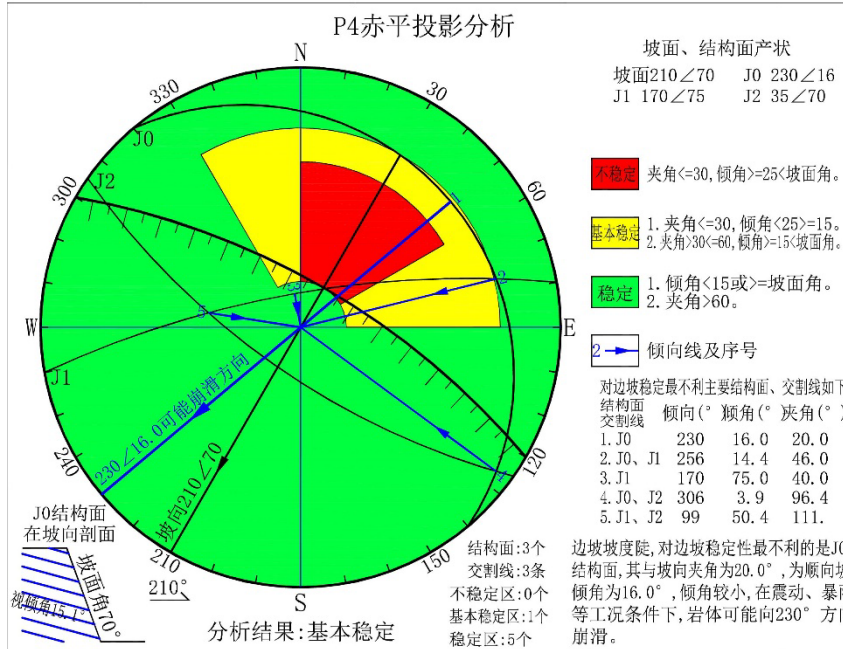
图 3.3-4 P4 边坡赤平投影分析图

根据图 3.3-4 可知, 采场边坡 P4 中, 边坡产状 210°/70°, 边坡坡度陡, 对边坡稳定性最不利的是 J0 结构面, 其与坡向夹角为 20.0°, 为顺向坡, 倾角为 16.0°, 倾角较小, 在震动、暴雨等工况条件下, 岩体可能向 230° 方向崩滑。

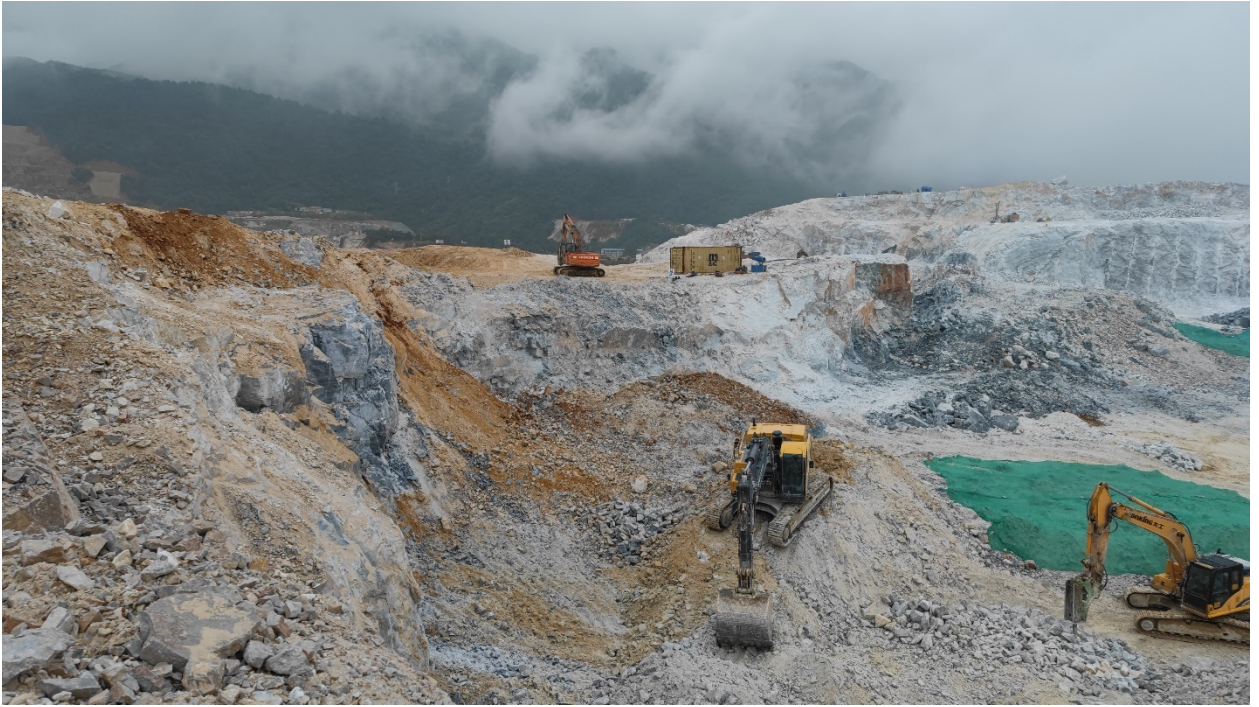
照片1 露天采场东北部开采现状

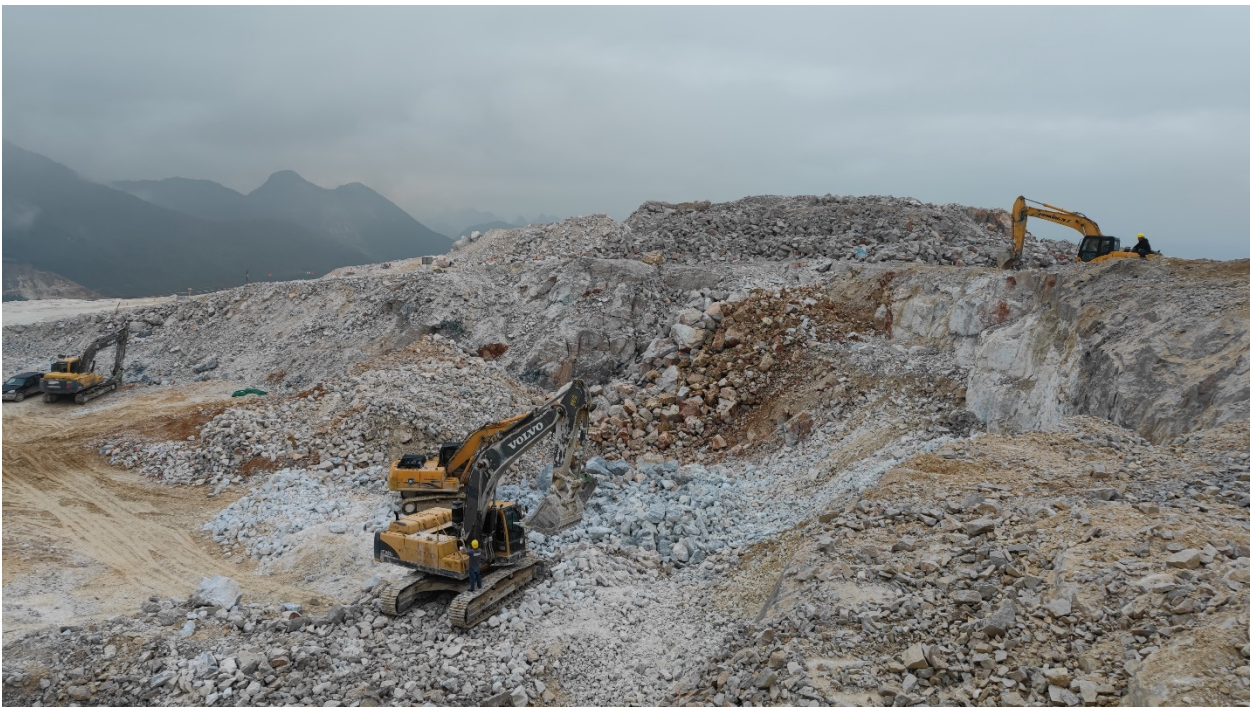
照片2 露天采场西北部开采现状

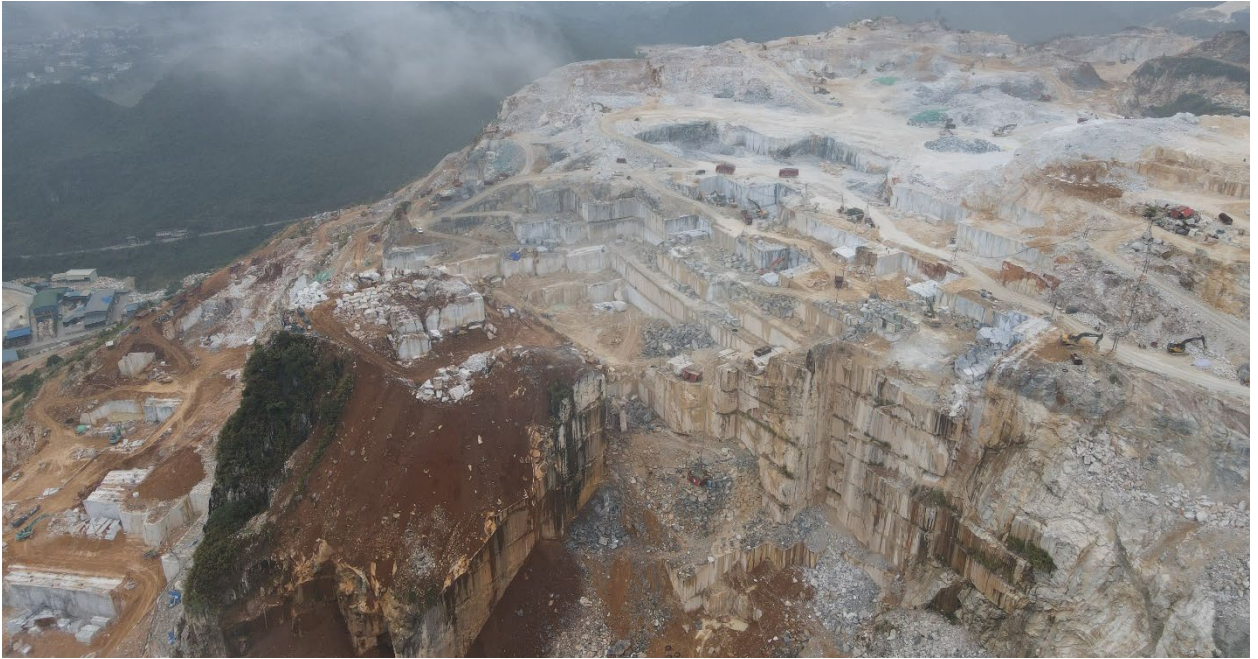
照片3 露天采场东南部开采现状

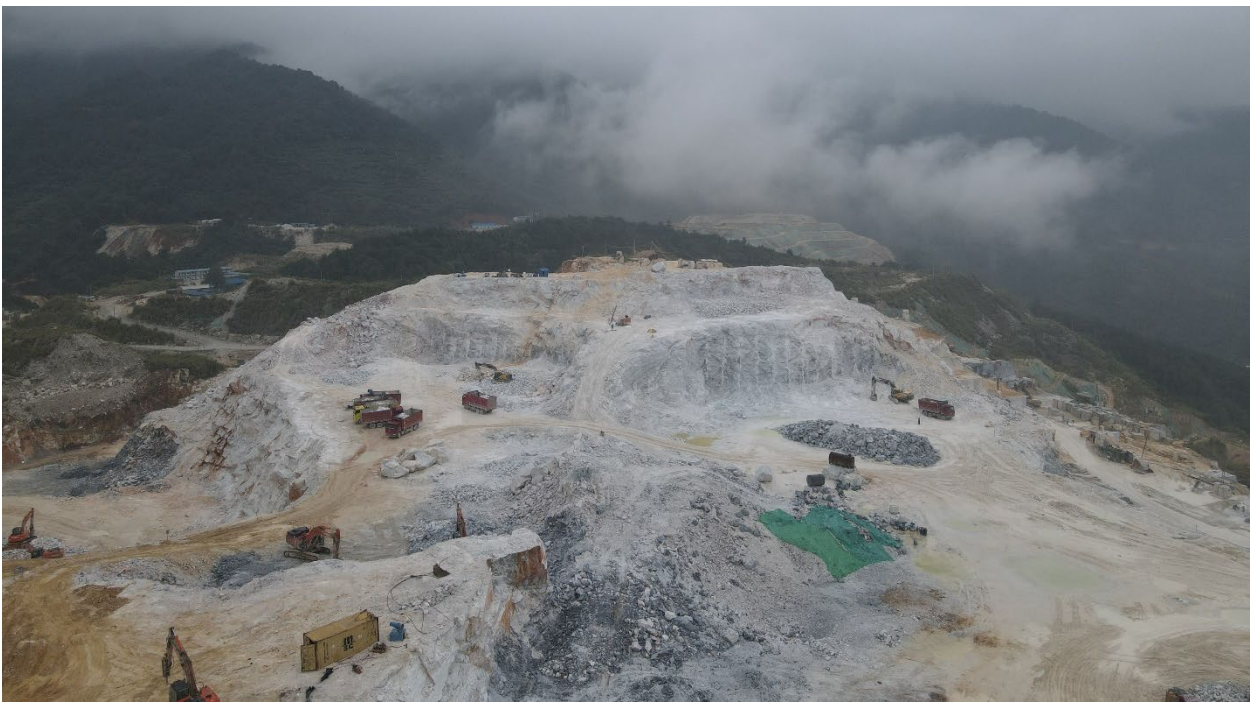
照片4 露天采场中部，东部开采现状

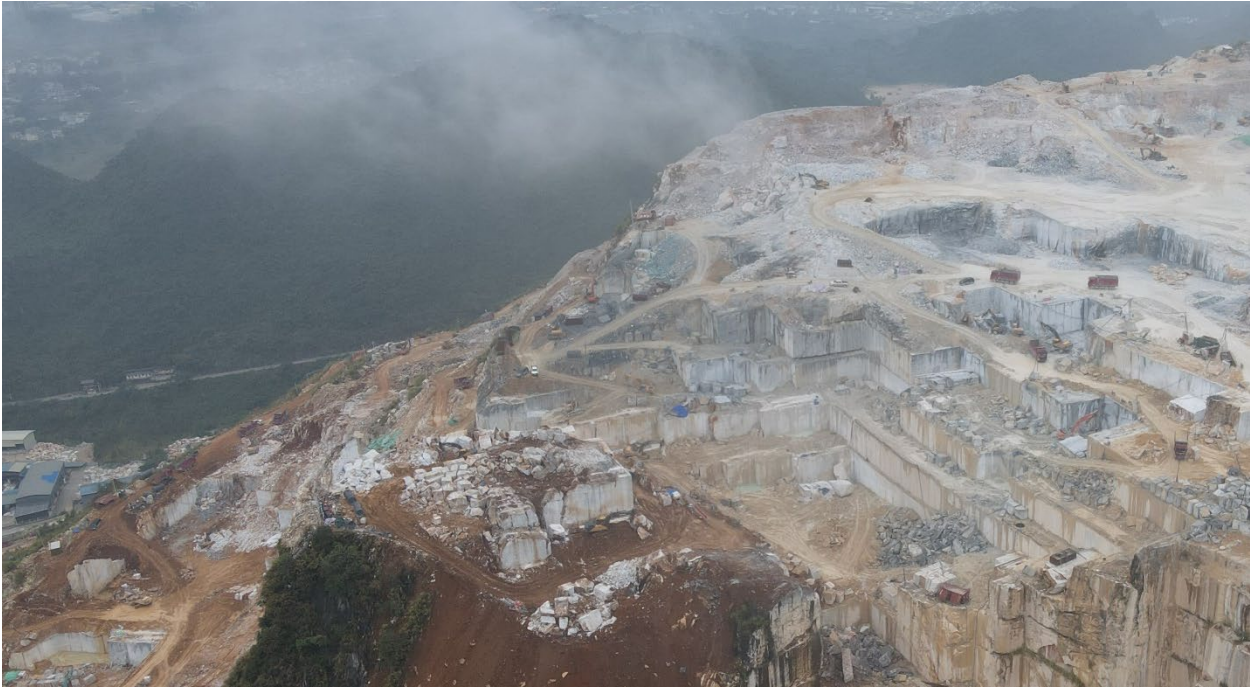
照片5 露天采场南部开采现状

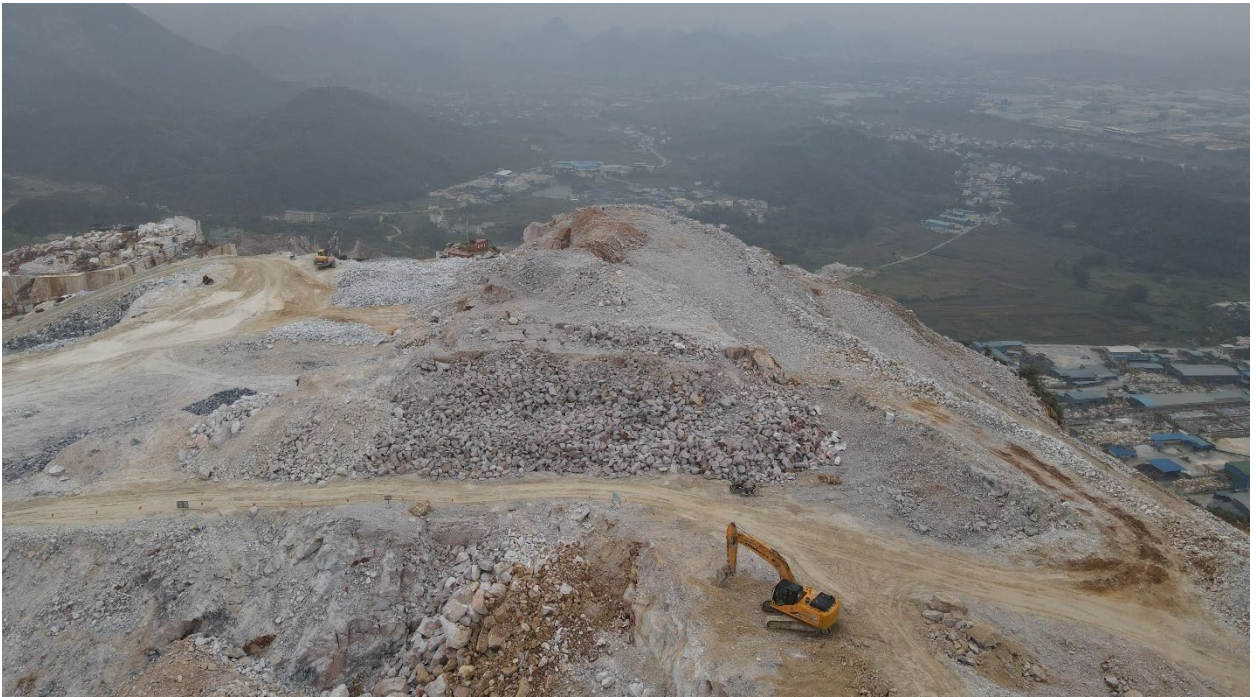
照片6 露天采场内堆土区

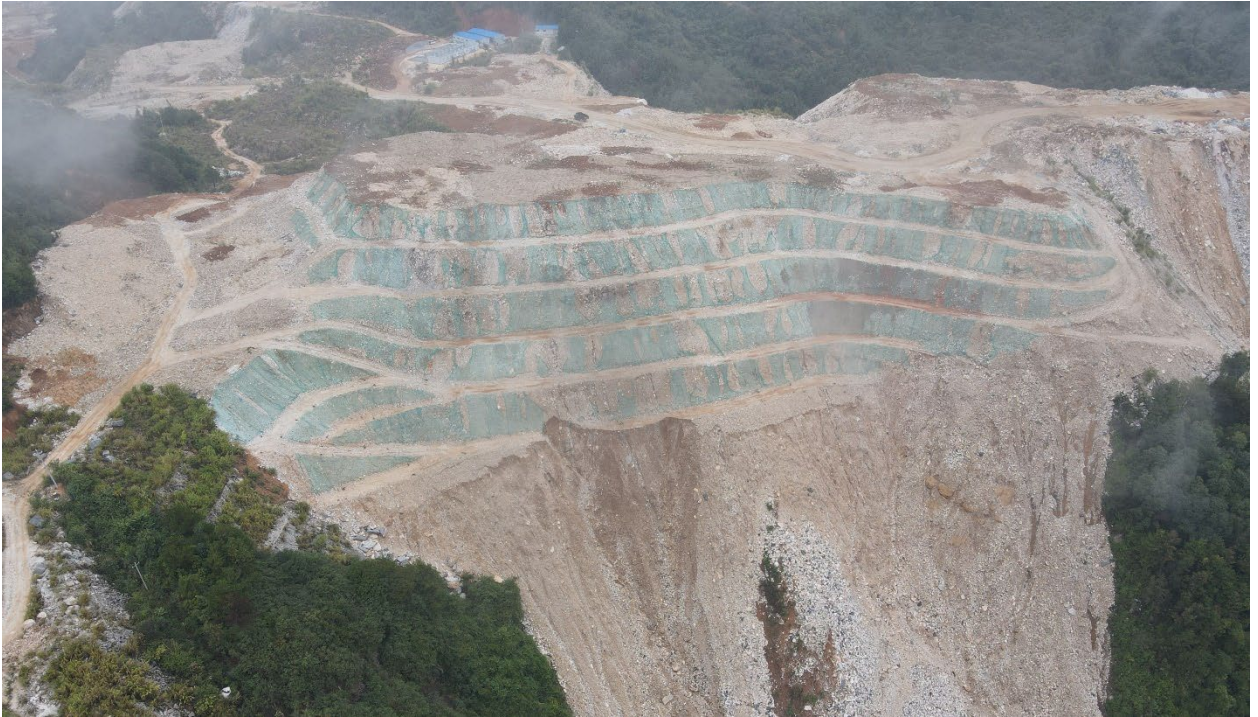
照片9

排废区现状

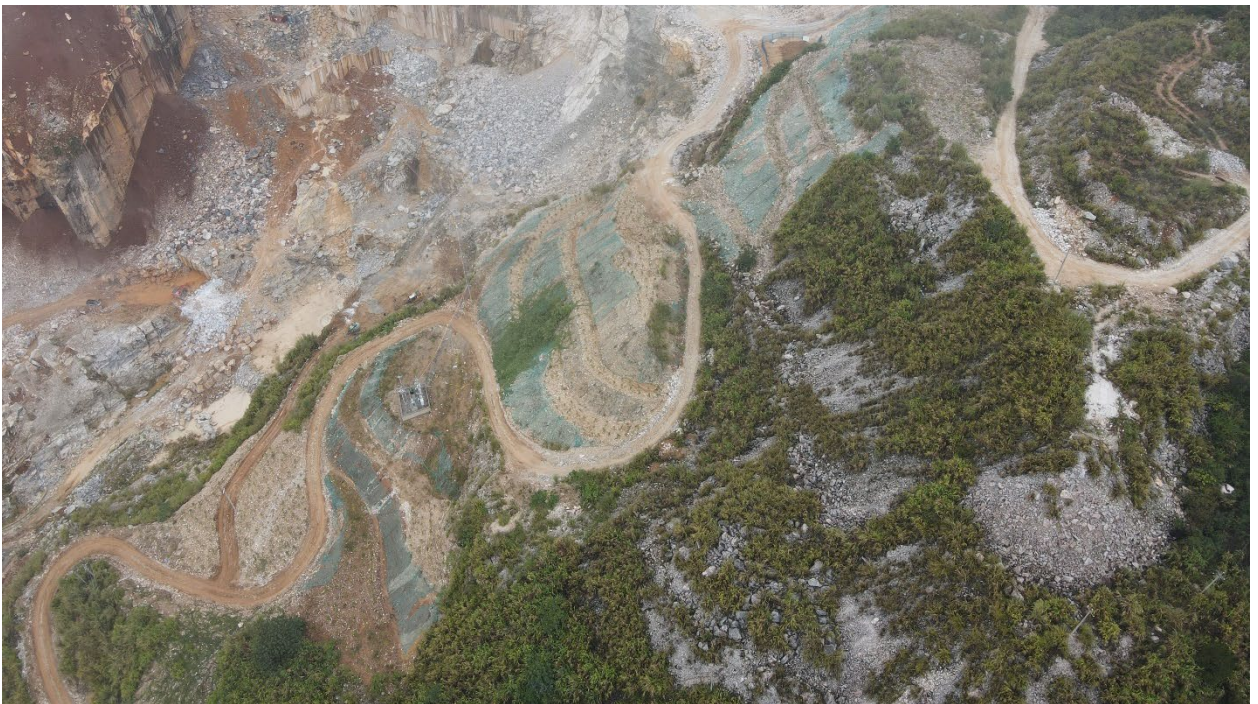
照片10

排废区自然恢复植被现状

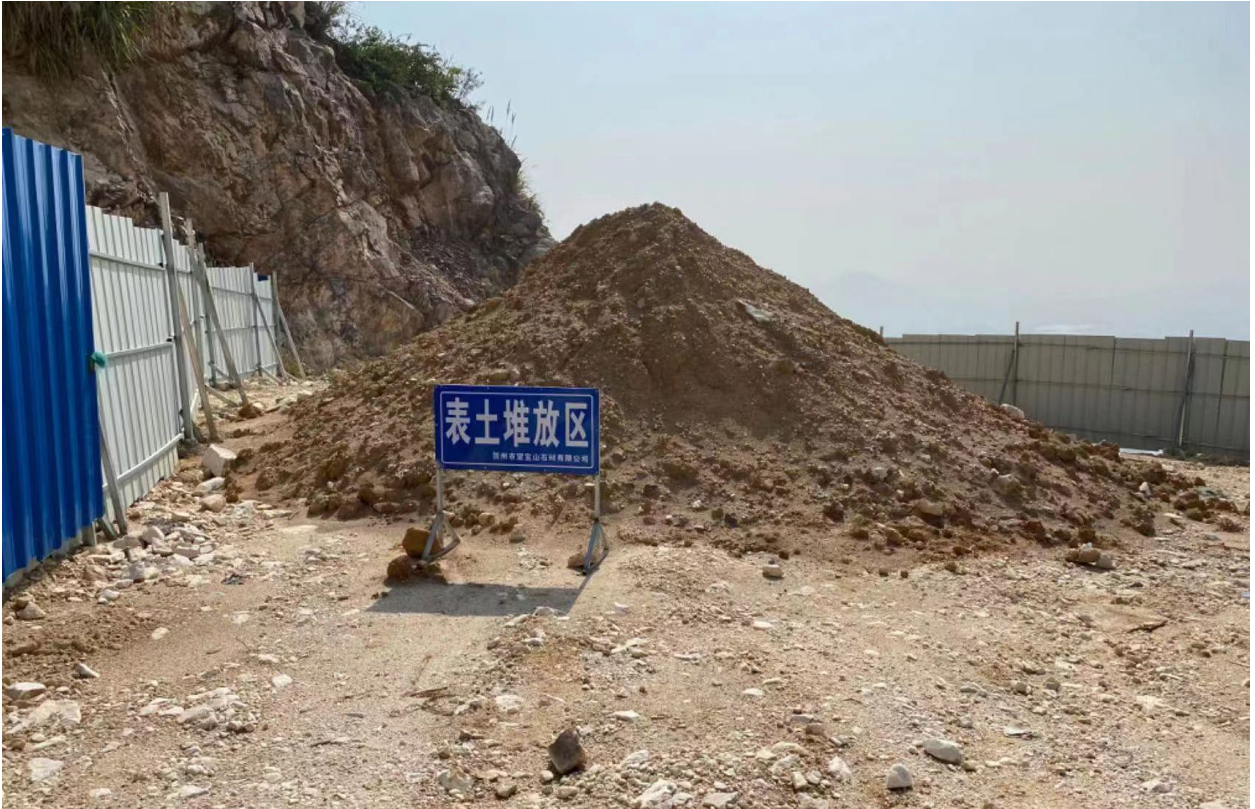
照片11

表土堆放场现状

修改说明:根据现场调查及咨询业主,矿山开采过程于岩石裂隙等收集了约 2400m³ 表土,存放于表土堆放场中,已满足复垦有林地树坑回填表土,无需外购表土或另设客土场,复垦为其他草地覆土来源为排废区,土方量充足。
